## PROGRAM PRAC

**„Konservacja witraży i siatek ochronnych w kościele filialnym neogotyckim pw. św. Stanisława Biskupa w Sokółsku, należącego do parafii rzymskokatolickiej pw. św. Antoniego z Padwy, ul. Wesoła 1, 66-510 Bobrówko. ”**

# KARTA IDENTYFIKACYJNA ZABYTKU I DOKUMENTACJI KONSERWATORSKIEJ

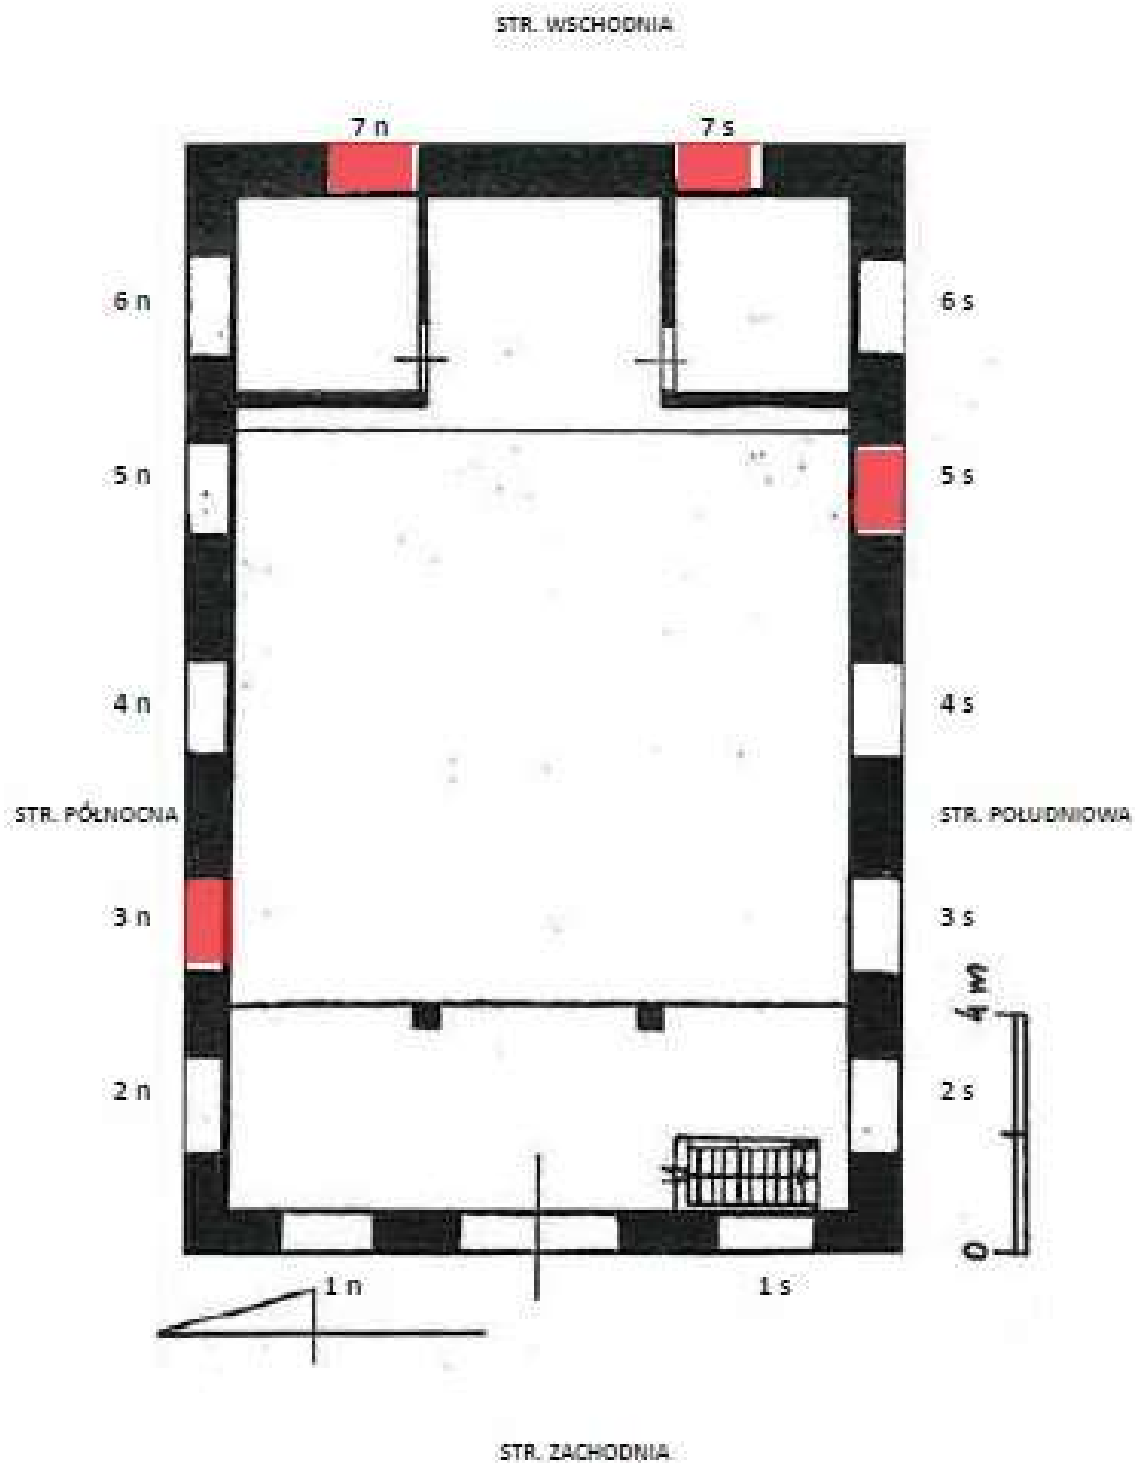
Rys. 1 SCHEMAT ROZMIESZCZENIA OKIEN WITRAŻOWYCH

Pierwotne okna witrażowe zachowały się (Rys. 1) w elewacji północnej (witraż z kartuszami herbowymi), elewacji wschodniej (jeden witraż po stronie północnej ołtarza głównego i drugi po stronie południowej ołtarza) oraz jeden witraż w elewacji południowej.

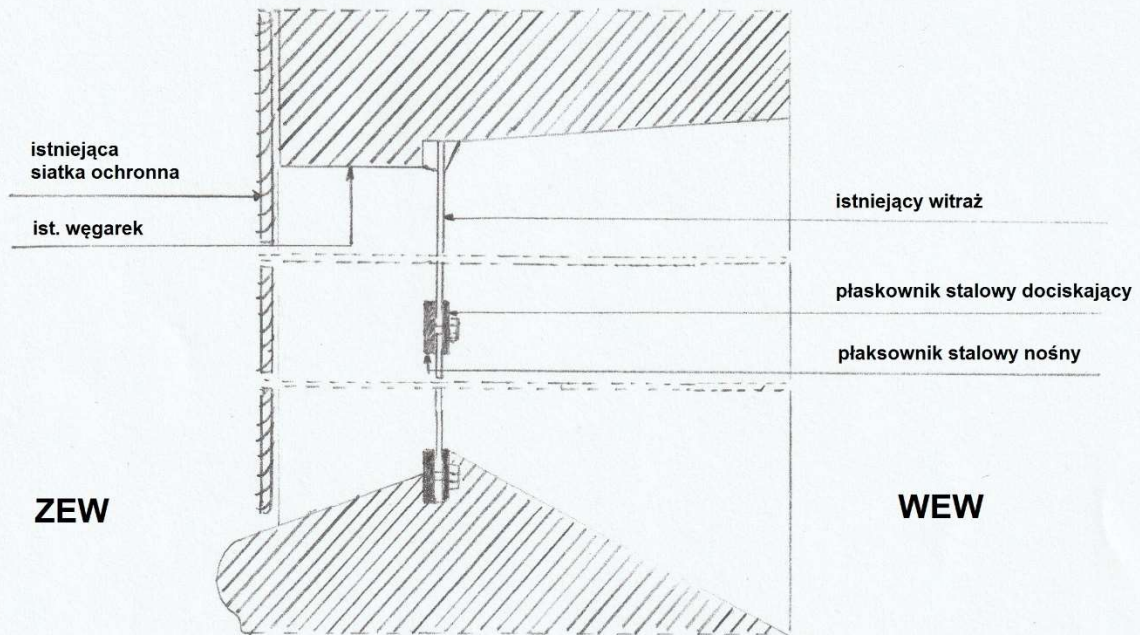
**Rys. 2 Schemat istniejącego usadowienia witraży.**

Obiekty są wykonane tradycyjną metodą witrażową. Technika wykonania witraży: elementy szklane – kawałki szkła łączone są profilami ołowianymi z dwuteownika i spajane cyną punktowo. Do wykonania witraży użyto szkła antycznego barwionego w masie pokryte utrwaloną termicznie warstwą malarską (konturą i patyną). Osadzone są w otworach okiennych w obramieniach ceglanych i uszczelnione zaprawą murarską. Konstrukcją nośną witraży są poziome podziały stalowe. Między poszczególnymi kwaterami witrażowymi znajduje się płaskownik stalowy wraz z kotwami stalowymi - śrubami dociśniętymi od wewnątrz płaskownikiem (Rys. 2). Na kwaterach znajdują się stalowe wiatrownice dodatkowo usztywniające witraż.

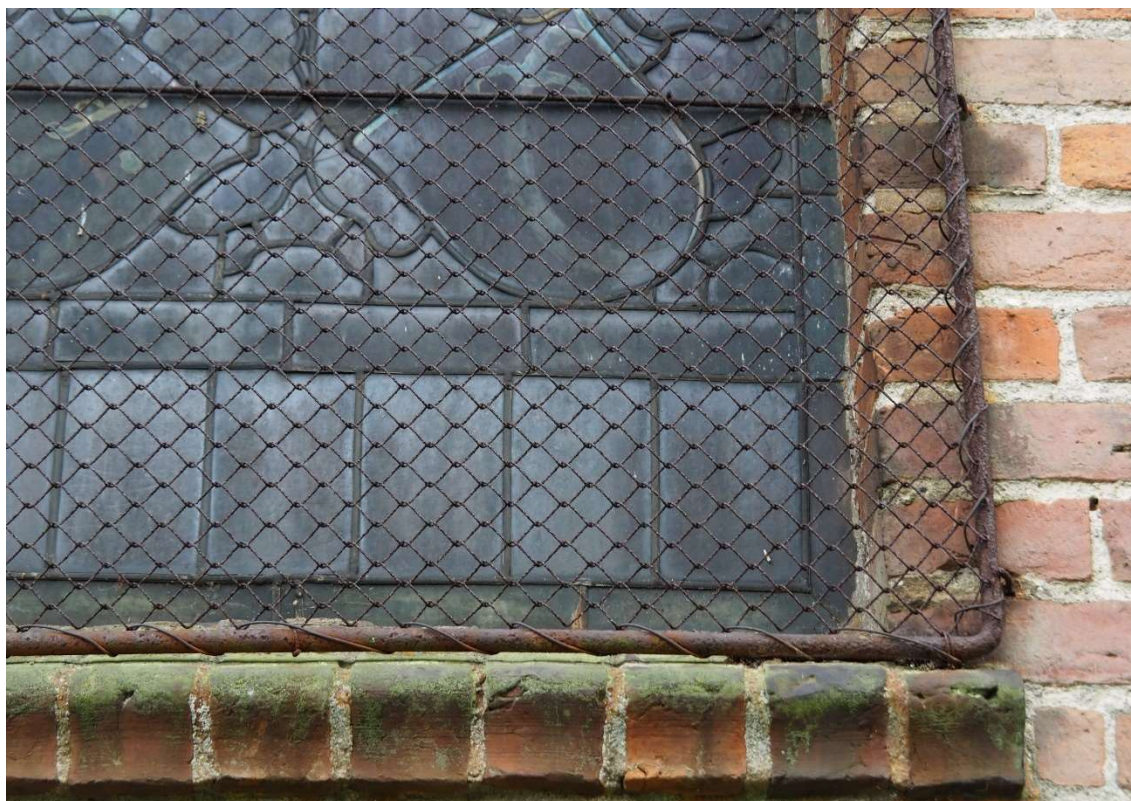
Siatki ochronne zabezpieczające witraże przed wandalizmem są powyginane, wypaczone i są w bardzo znacznym stadium postępowania korozji. Na niekorzyść ich wyglądu estetycznego wpływa również miejsce ich obecnego posadowienia na elewacji zewnętrznej. Poprzez upływ czasu i postępującą korozję w warunkach atmosferycznych powstały naloty i zabrudzenia na ceglanej elewacji obrzeża okien.

Detal siatki okno 3n

- Wykonanie nowych siatek ochronnych ocynkowanych drucianych o oczkach 15 x 15 x 1,2 mm na wzór oryginału w kolorze Ral 7024.
- Przygotowanie witraży i siatek ochronnych do transportu.

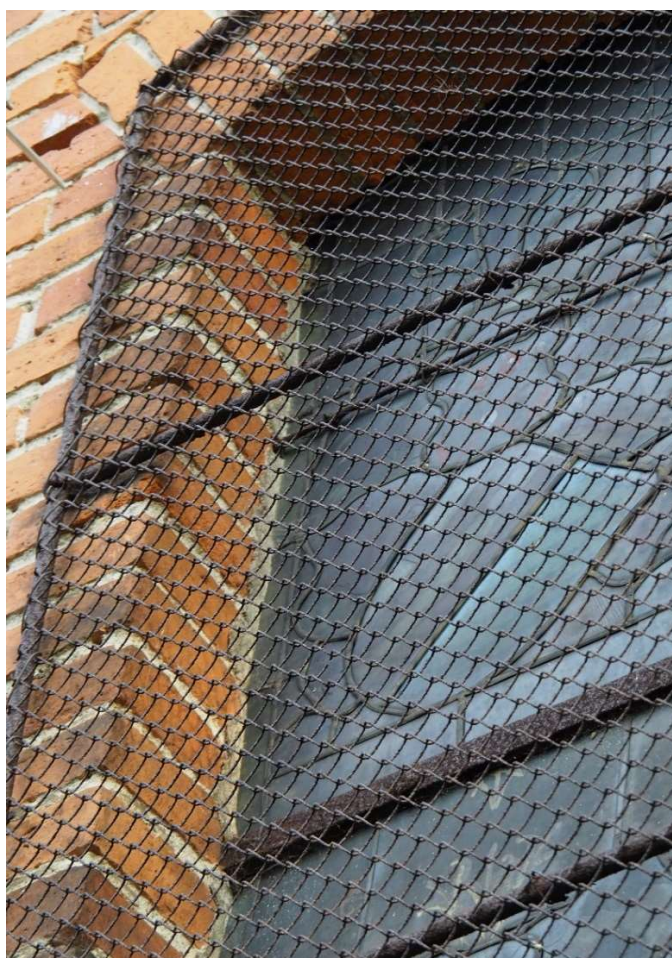
Witraże są w bardzo złym stanie. W dużym stopniu zabrudzone od strony zewnętrznej jak i wewnętrznej. Konstrukcja nośna jest ogólnie w złym stanie. Podziały metalowe okien i istniejąca konstrukcja stalowa okien pokryte są warstwą korozji.

Detal konstrukcji stalowej okna 3n

- Wykonanie pomiarów wnęk otworów okien.
- Oczyszczenie z kitu i nalotów korozji zabytkowych płaskowników i elementów stalowych konstrukcyjnych, wymiana śrub na nowe.

- Zabezpieczenie konstrukcji preparatem antykorozyjnym Cortanin F, malowanie farbą emalią alkidową RAL 7024.
- Wykonanie rynienki blaszanej lub miedzianej w celu zbierania i odparowywania skroplin, montaż w podokienniku od strony wewnętrznej.

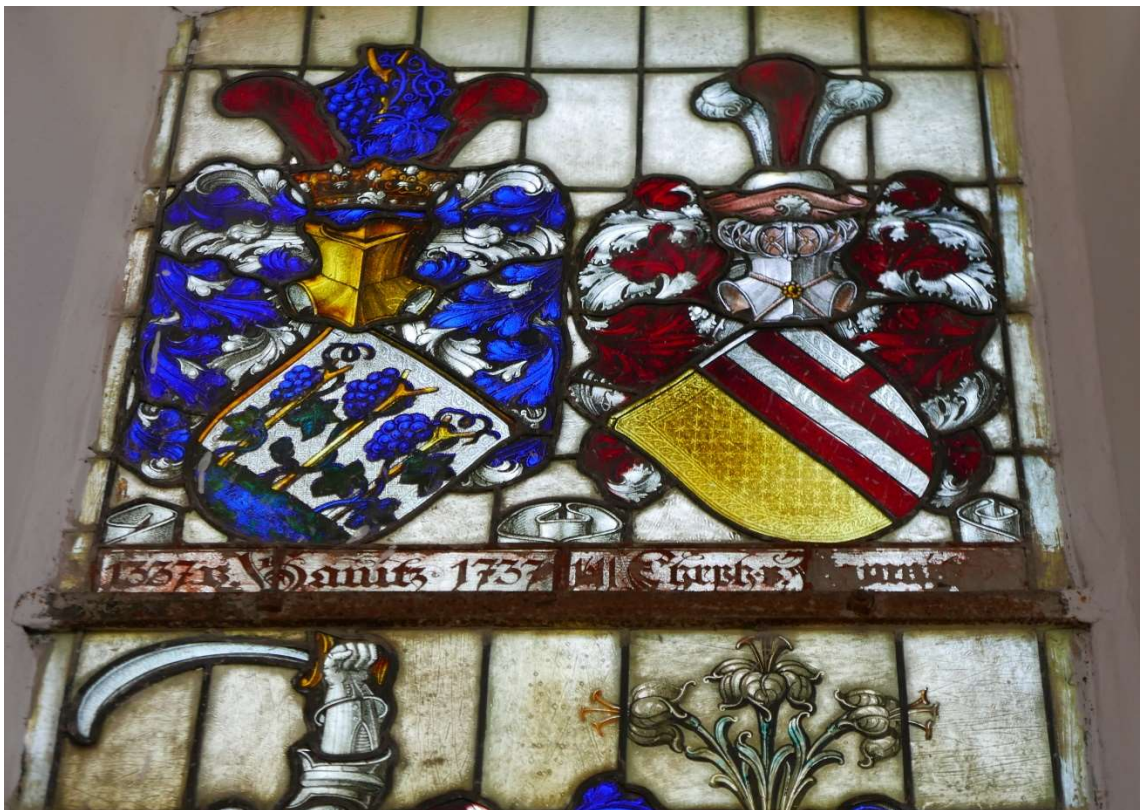
Siatka ołowiana jest uszkodzona, popękana, kwatery witrażowe wygięte i nieszczelne (fot. str. 27). Widoczne są w niektórych miejscach na siatce ołowianej białe naloty węgla ołowiu. Na szklach antycznych stanowiących inskrypcje są ślady zamalowania częściowego farbą olejną.

Detal zamalowanej inskrypcji okna 3 n

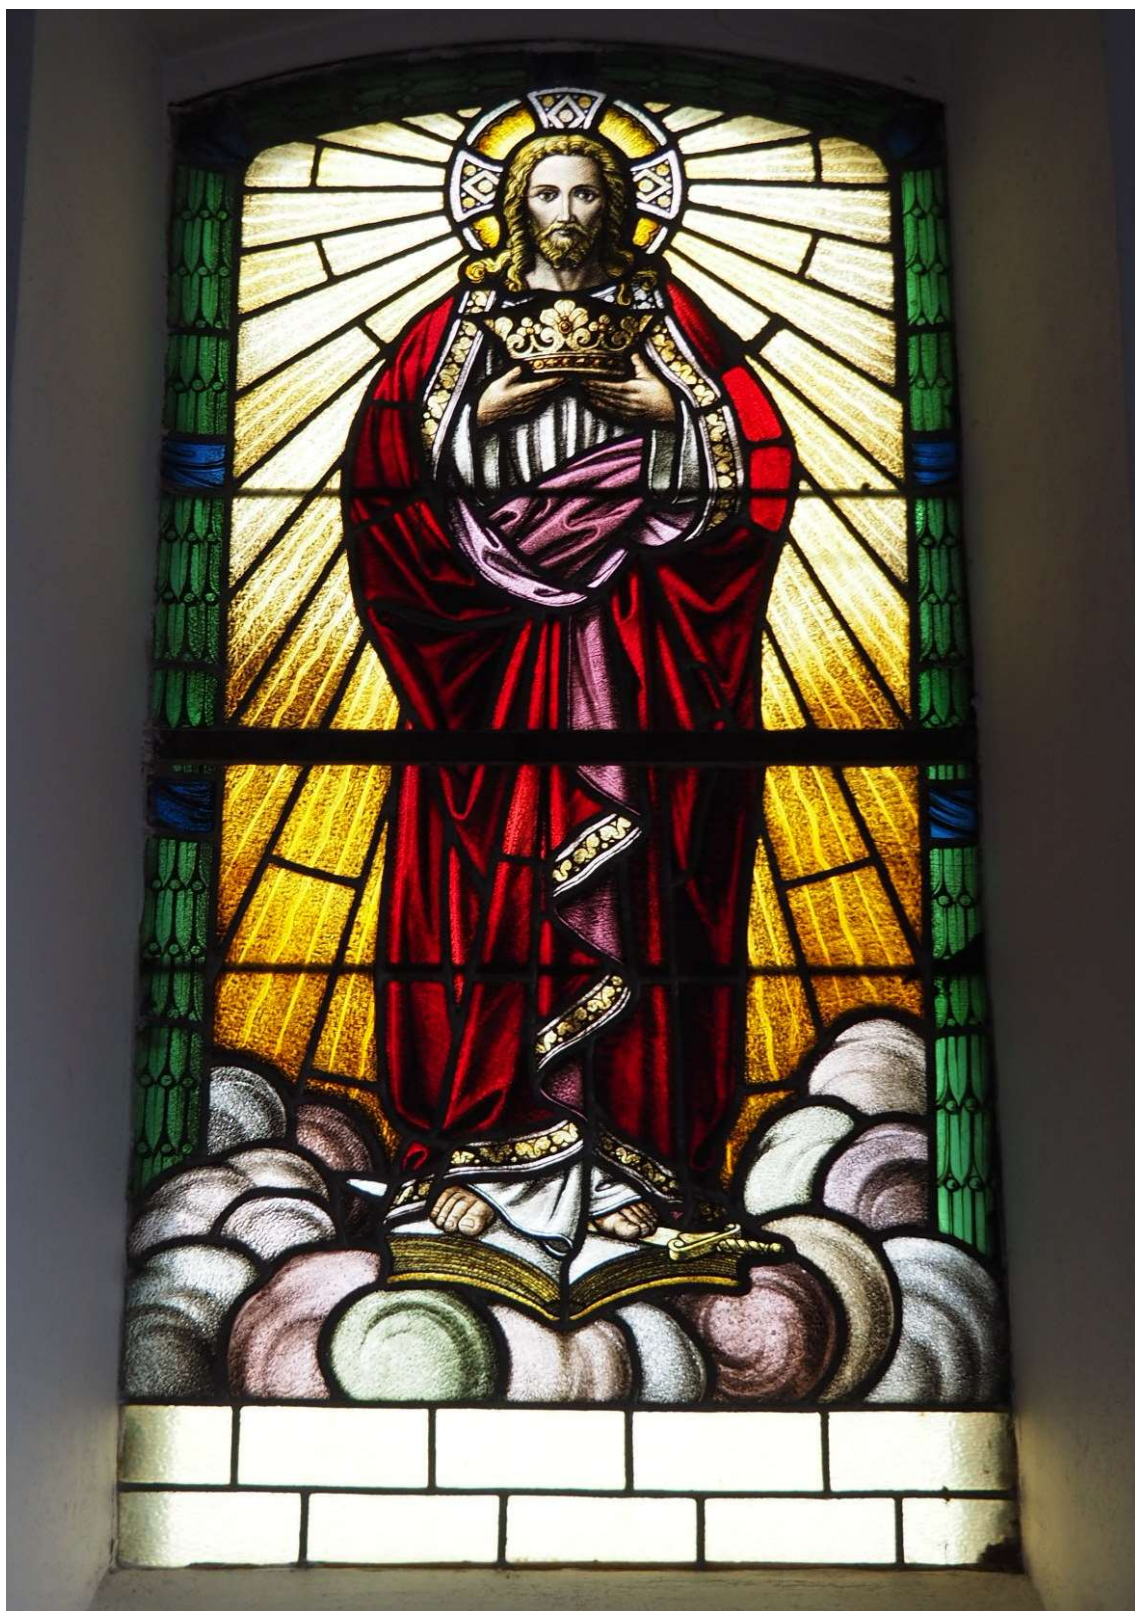
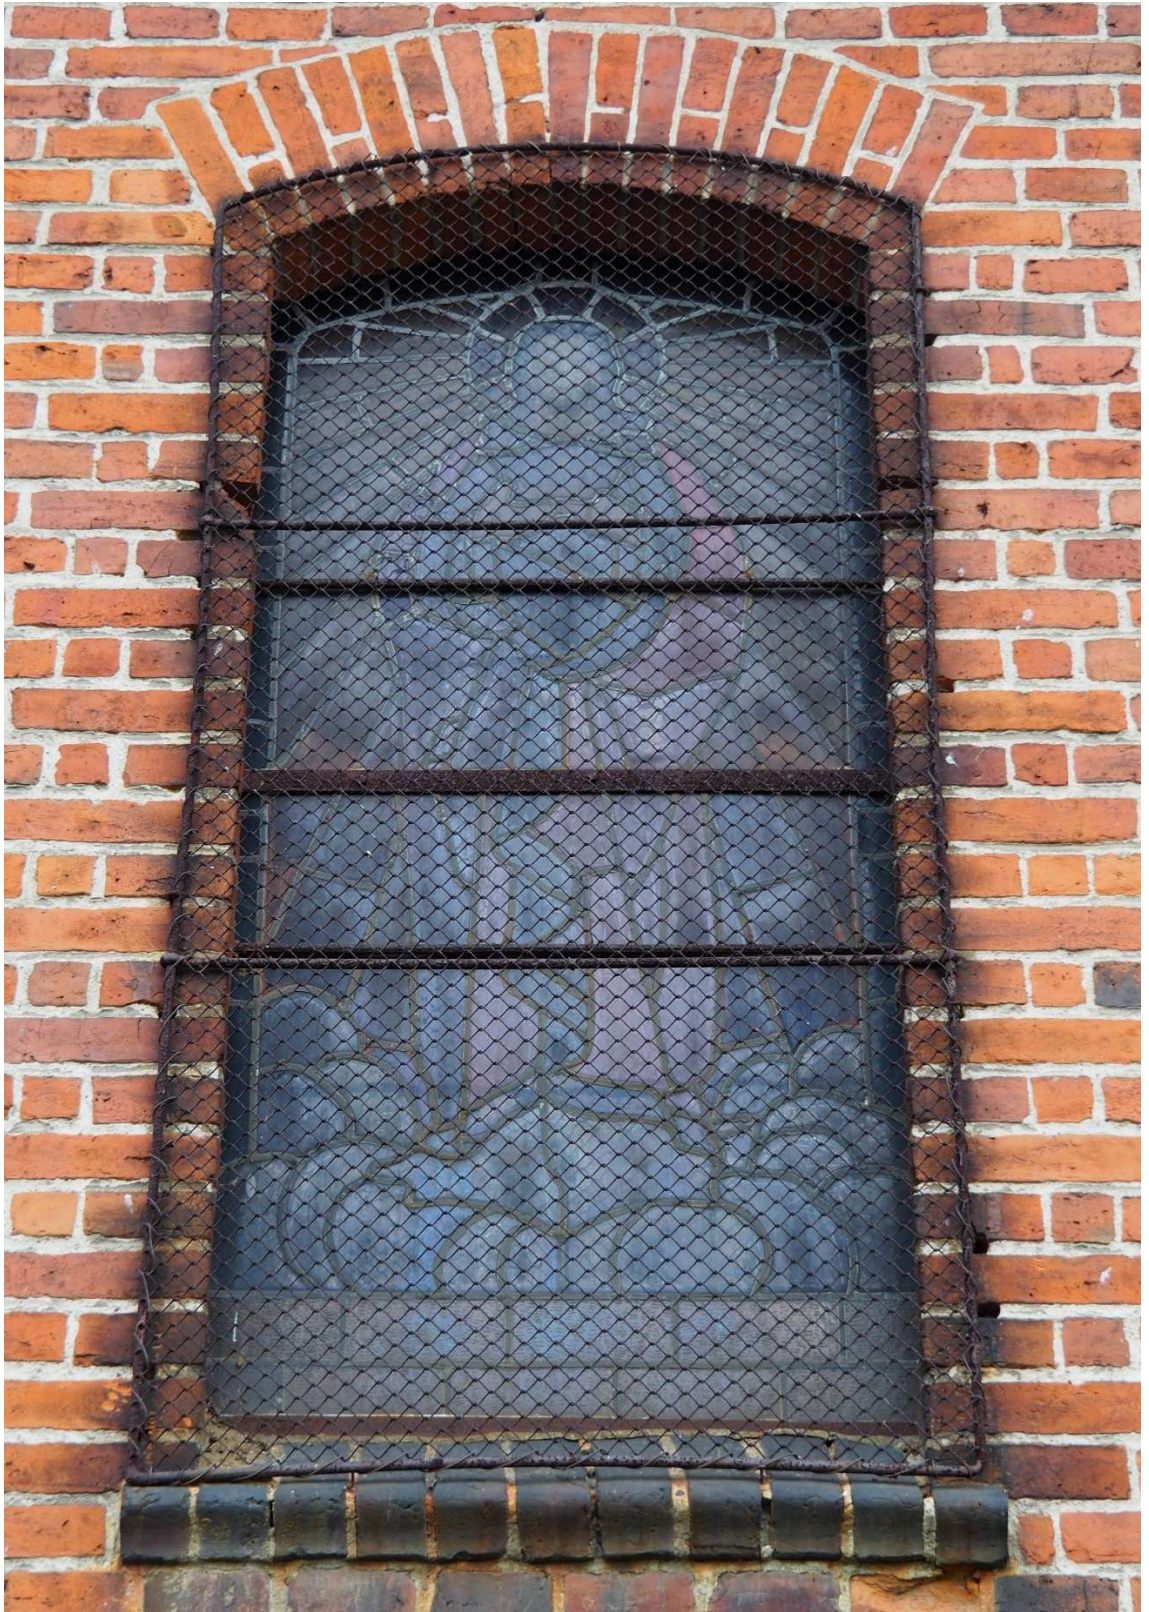
Widok okna 7 s, str. wschodnia

Witraż znajdujący się w elewacji wschodniej po stronie południowej przedstawia Chrystusa jako Pantokratora. To okno witrażowe prawdopodobnie było poddane wtórnej renowacji (fot. str. 23 i 28 ). Świadczy o tym brak inskrypcji na dolnych kawałkach ze szkła katedralnego niemalowanego dolnej kwatery. A także ślady przeołowienia kwater profilami ołowianymi różniącymi się od oryginalnych profili użytych w pozostałych trzech oknach witrażowych.

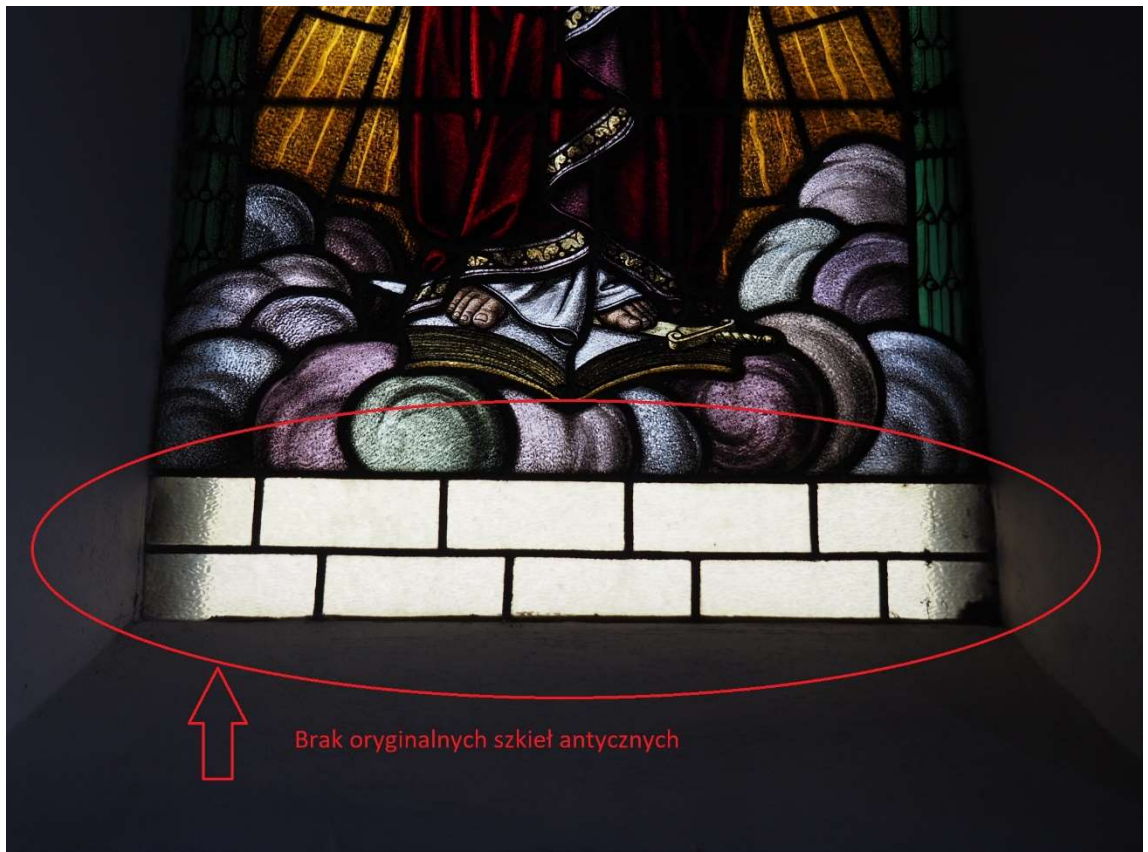
Wtórna renowacja okna 7 s

- Złożenie kwater nowymi profilami ołowianymi.
- Naprawa uszkodzonych profili ołowianych lub częściowa albo całkowita wymiana profili w zależności od stanu zachowania (dotyczy okna 7 s).
