PROJEKT ARCHITEKTONICZNO-BUDOWLANY

NAZWA ZAMIERZENIA BUDOWLANEGO:	
Remont kościoła pw. Św. Stanisława Kostki w Ogardach.	
ADRES :	
Ogardy, 66-500 Strzelce Krajeńskie, działka nr 116, obręb 0007 Ogardy, jedn.ew. 080604_5 Strzelce Krajeńskie identyfikator działki 080604_5.0007.116,	
KATEGORIA OBIEKTU BUDOWLANEGO :	
KATEGORIA X – budynki kultu religijnego	
INWESTOR :	
Parafia rzymskokatolicka pw. św. Stanisława Kostki w Ogardach, Ogardy 23, 66-500 Strzelce Krajeńskie

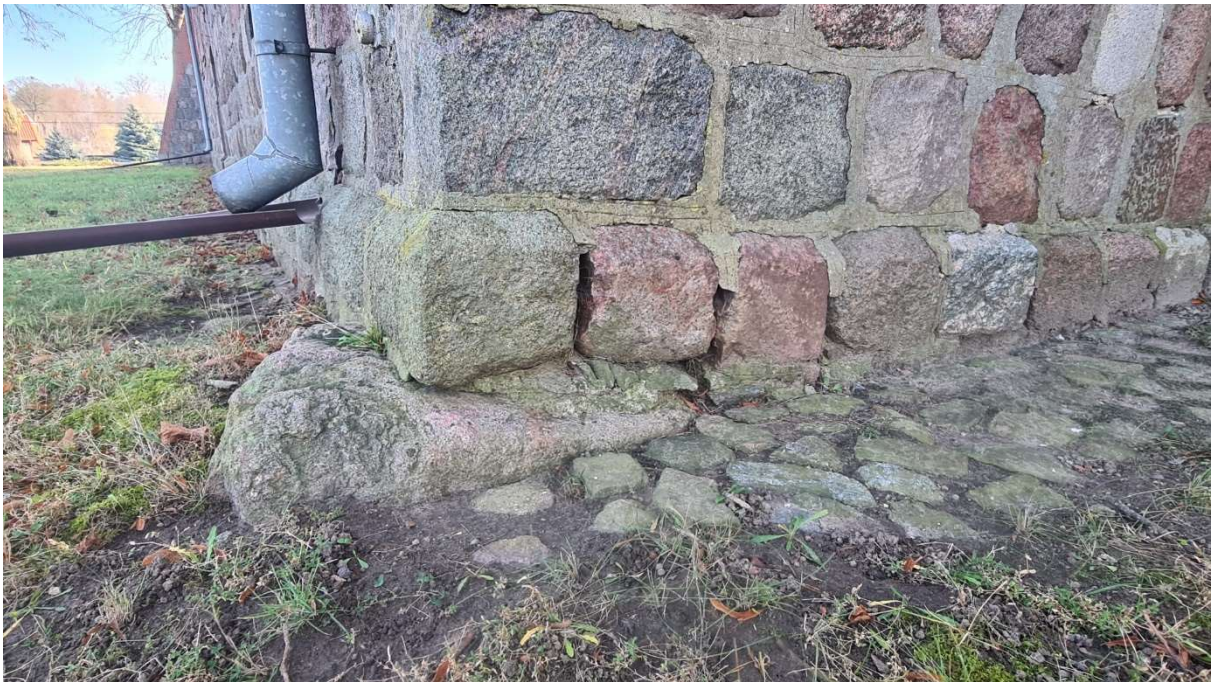
Fot.1. Widok południowo-zachodniego narożnika wieży z podstawą w formie głazu oraz zdegradowanych spoin warstwy elewacyjnej murów przyziemia.

Stan techniczny fundamentów można uznać za dostateczny, wystarczający do bezpiecznej eksploatacji obiektu.

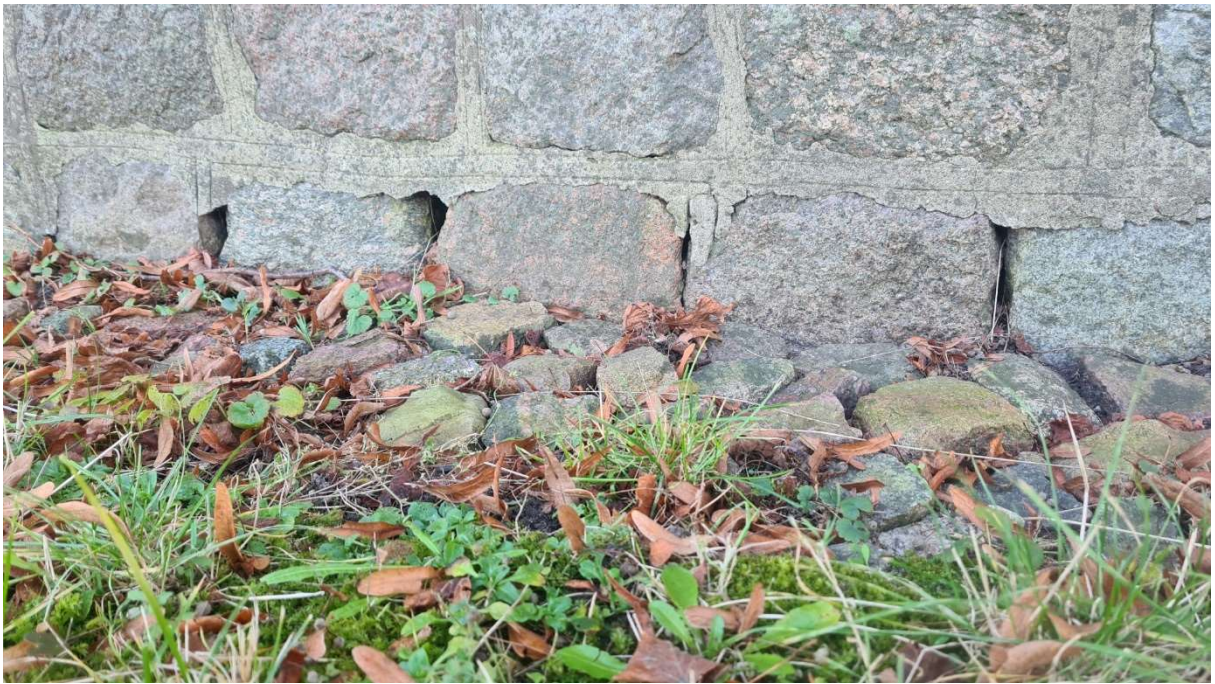
Fot.2. Widok zdegradowanych spoin w przyziemiu zachodniej ściany.

Podczas przeprowadzonego remontu w roku 1963 wykonano spoinowanie zaprawą z dużym dodatkiem cementu. Wtórne spoinowanie na bazie zaprawy z użyciem cementu spowodowało utrudnianie wysychania muru, zatrzymywanie pary wodnej wewnątrz, muru a w konsekwencji w okresie ujemnych temperatur głęboką degradację pierwotnych spoin i odspojenie spoin wtórnych.

- 9 Wykonać uzupełnienie ubytków zaprawy w spoinach z zastosowaniem zaprawy o spoiwie wapiennym (np. TKF TrassFuge lub Optosan HMT, prod. Optolith) z dodatkiem środka uelastyczniającego i hydrofobowego (np. FAH HydraFlex, prod. Optolith). Uziarnienie i barwa związanej zaprawy muszą być zbliżone do oryginału. Zaleca się zakładanie zaprawy wgłębnie, w jednej płaszczyźnie, na wysokość min. 1 cm poniżej lica drobnych kamieni, widocznych na oryginalnym murze jako wypełnienie spoin oraz delikatne gracowanie powierzchni zaprawy.

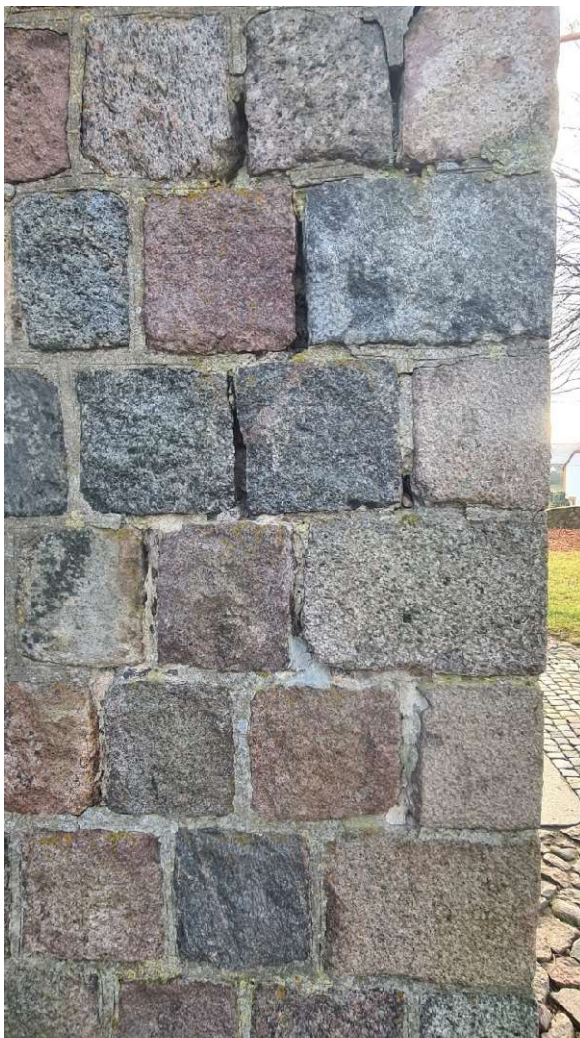
Fot.3. Widok zdegradowanych spoin zachodniej ścianie wieży.

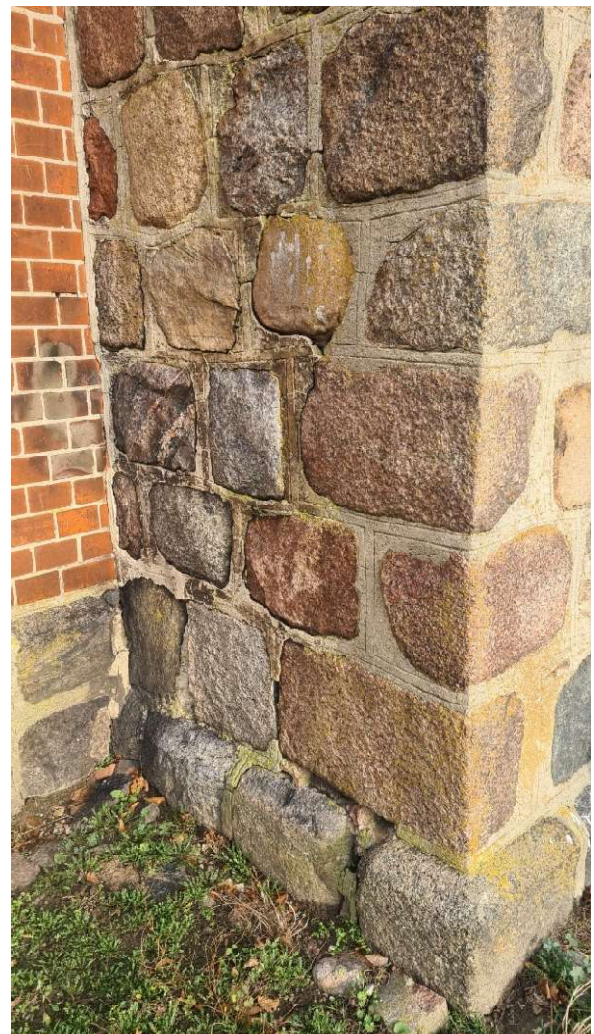
Fot.4. Widok zdegradowanych spoin w południowo wschodnim narożniku.

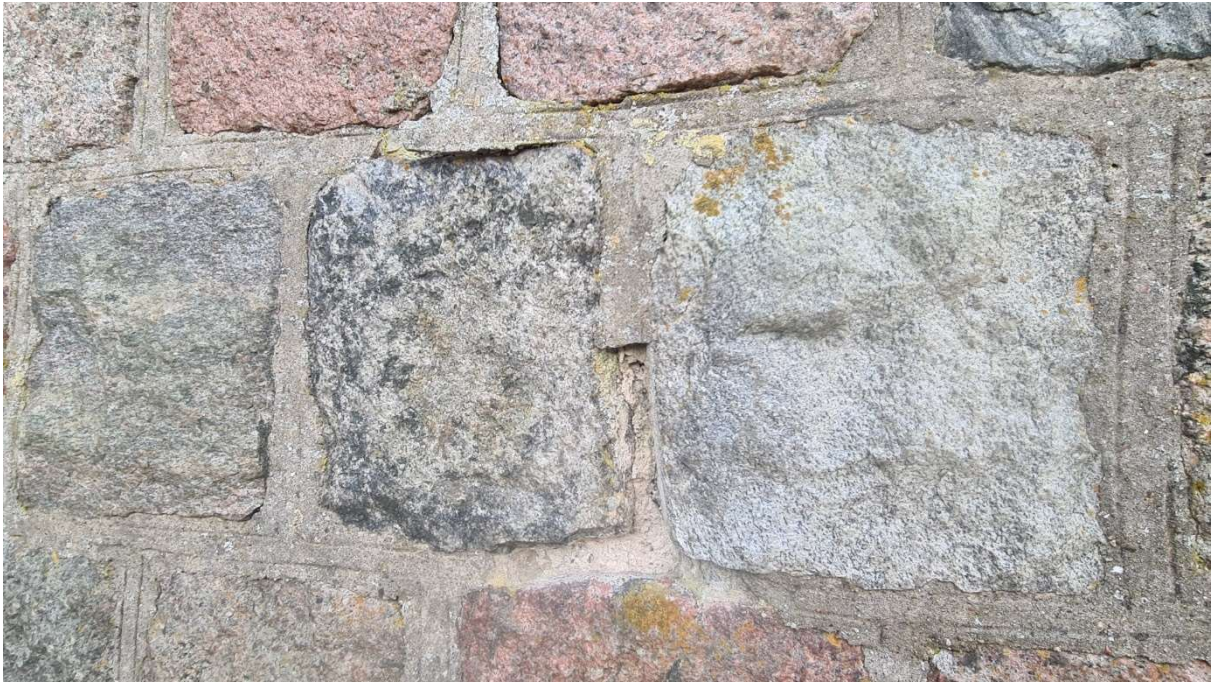
Fot.5. Widok zdegradowanych spoin w zachodniej części wieży.

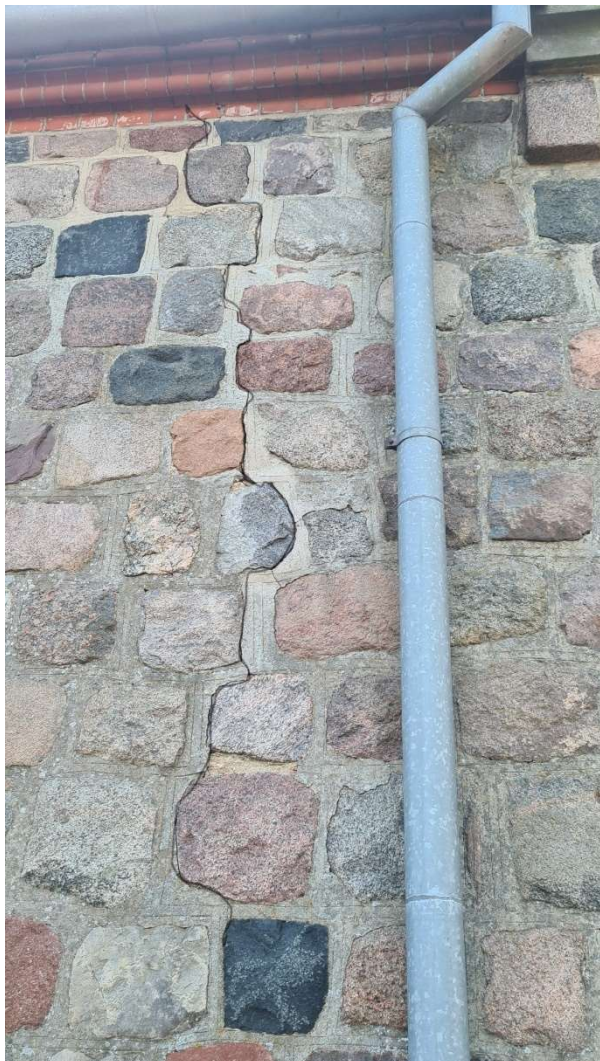
W trakcie wizji lokalnych na zewnętrznym licu murów stwierdzono występowanie pęknięć o przebiegu pionowym podłużnych ścian nawy głównej. Pęknięcia zlokalizowane są w zachodniej części nawy głównej na obu ścianach podłużnych w strefie empory. Pęknięcia mają początek w poziomie parapetu okien rozszerzając się ku zwieńczeniu murów i osiągając wartość 2,5 – 3,5mm. Od wewnątrz pęknięcia są niewidoczne i przybierają formę rys o zróżnicowanym przebiegu. Pęknięcia od wewnątrz mogły być zakryte poprzez wykonanie prac tynkarskich i malarskich. Nie jest znany okres w jakim pojawiły się pęknięcia ścian.

Fot.6. Widok pęknięcia w północnej podłużnej.

Dla dokładnego zbadania przyczyny pęknięć należy zainstalować precyzyjne płytki pomiarowe w celu obserwacji rozwartości pęknięcia.

Dla dokładnego zbadania przyczyny pęknięć należy zainstalować precyzyjne płytki pomiarowe w celu obserwacji rozwartości pęknięć występujący w ścianach podłużnych nawy głównej.

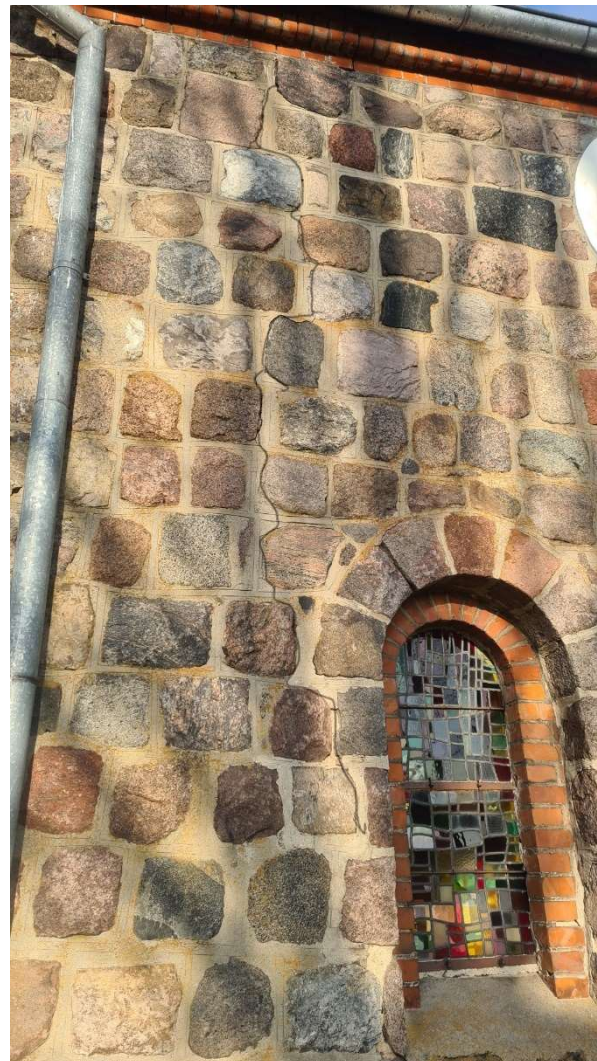
Fot.7. Widok pęknięcia w południowej ścianie podłużnej.

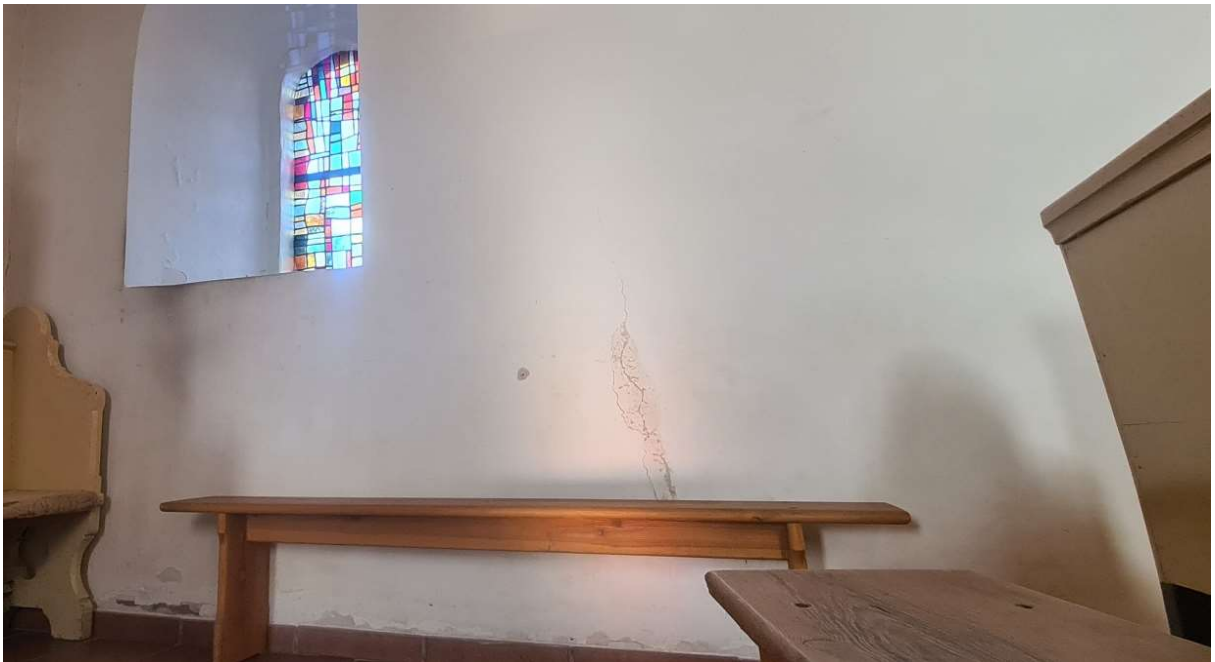
Fot.8. Widok rysy wewnątrz kościoła w poziomie przyziemia.

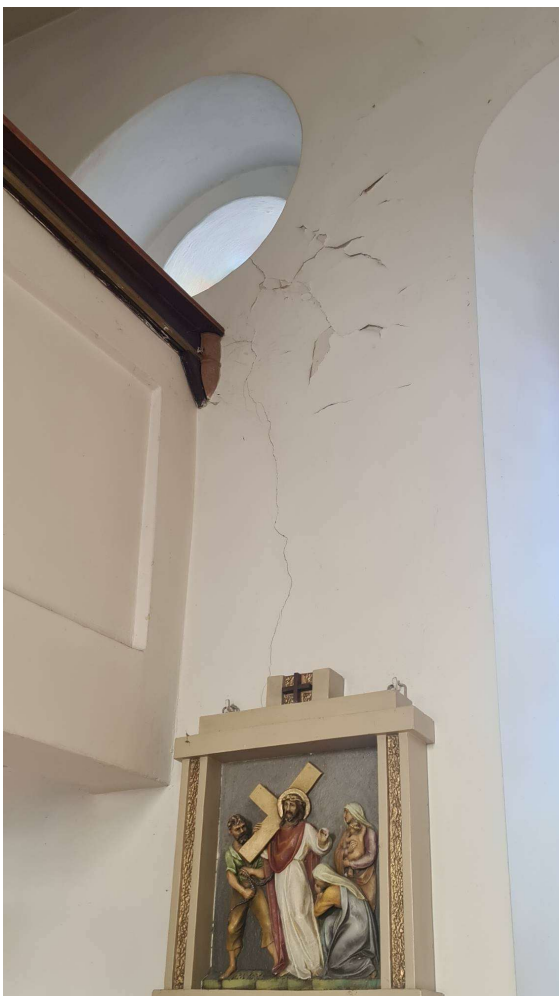
Fot.9. Widok rysy w północnej ścianie poziomie empyry.

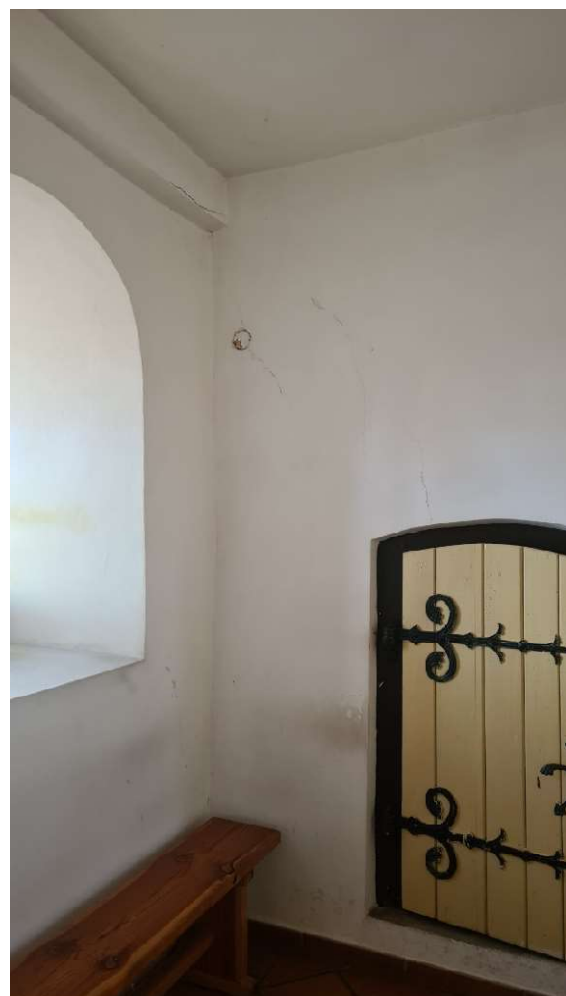
Fot.10. Widok rysy w narożniku południowo-wschodnim w poziomie przyziemia.

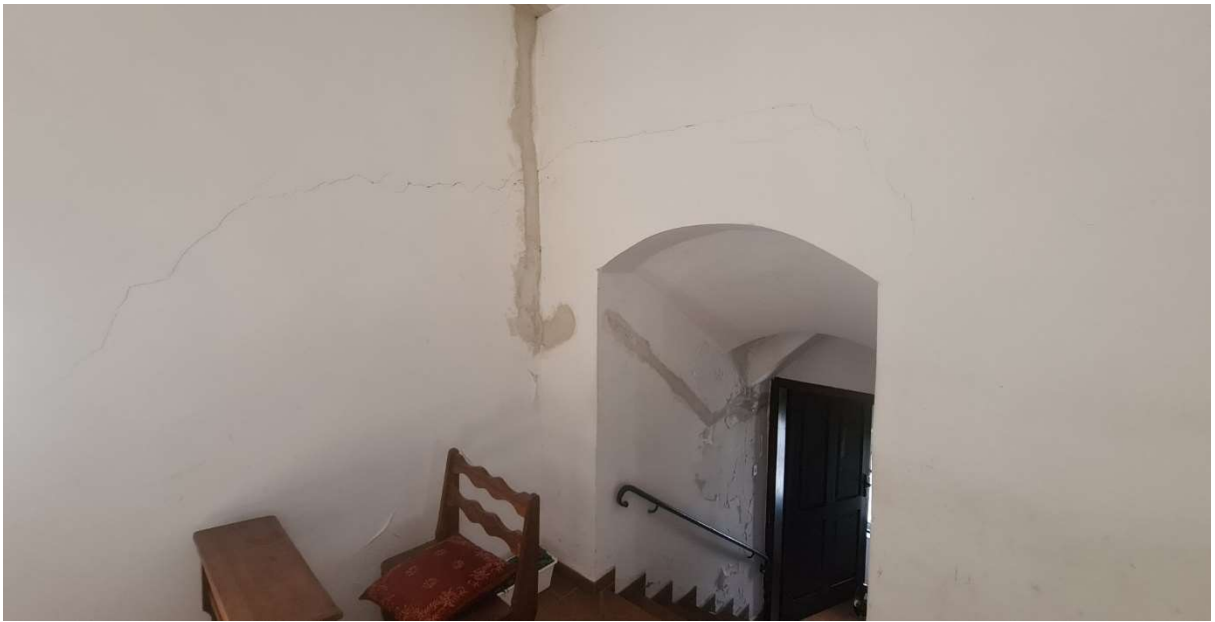
Fot.11. Widok rysy wewnątrz kościoła w narożniku południowo-wschodnim w poziomie empory.

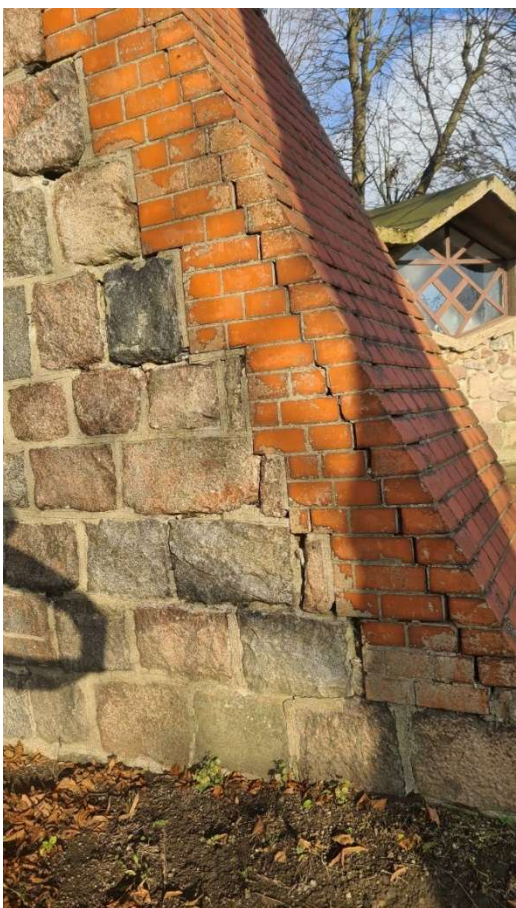
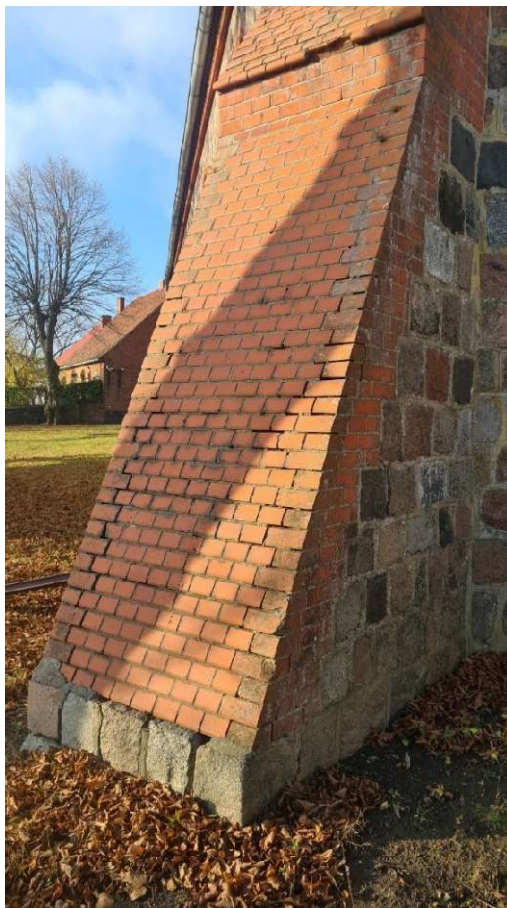
- licznymi ubytkami w spoinowaniu okładzin ceglanych spowodowanych ich wypłukaniem,
- licznymi ubytkami w spoinowaniu murów kamiennych spowodowanych ich wypłukaniem,
- odspojeniem się okładzin ceglanych spowodowanym wnikaniem wody opadowej i ich podniesieniem w czasie temperatur ujemnych,
- odspojenie się poszczególnych erytyków,
- rozwój mikroorganizmów w tym glonów i porostów.

Fot.12. Widok uszkodzeń przypory w wschodnim narożniku.

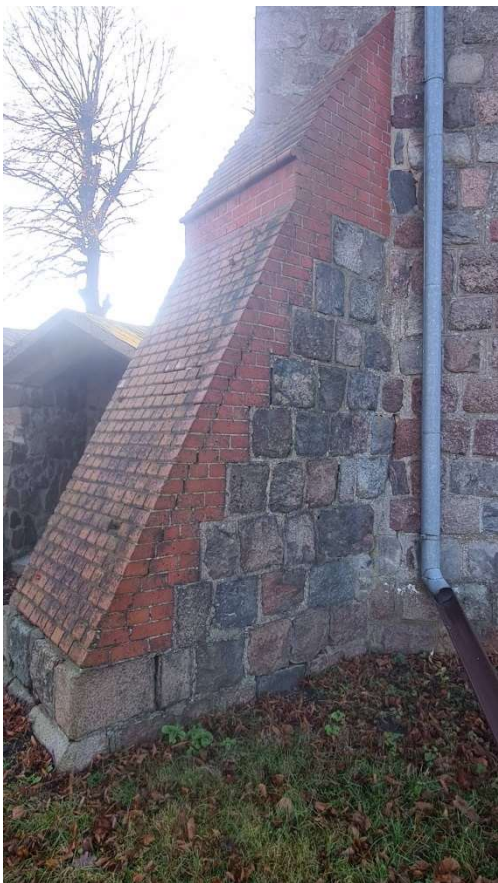
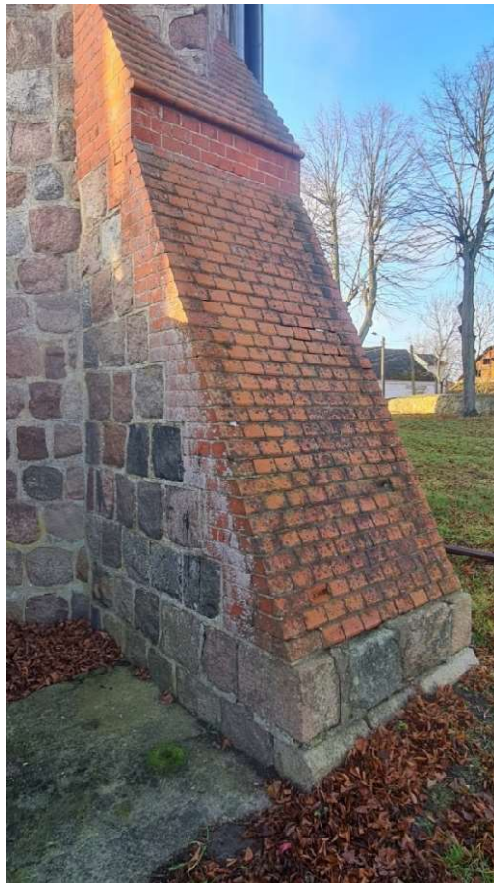
Fot.13. Widok uszkodzeń przypory w północnym narożniku.

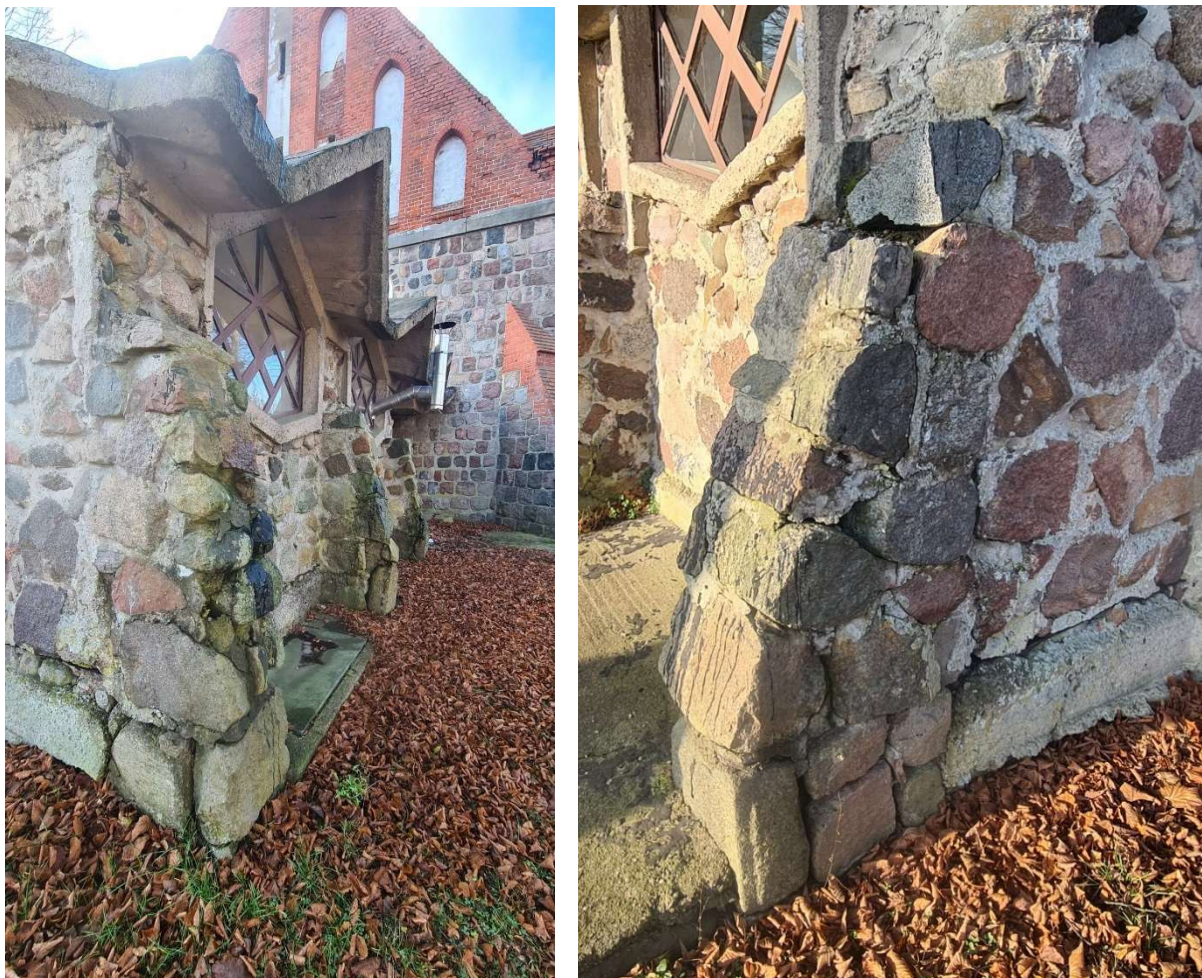
Fot.14. Widok uszkodzeń przypór zakrystii.

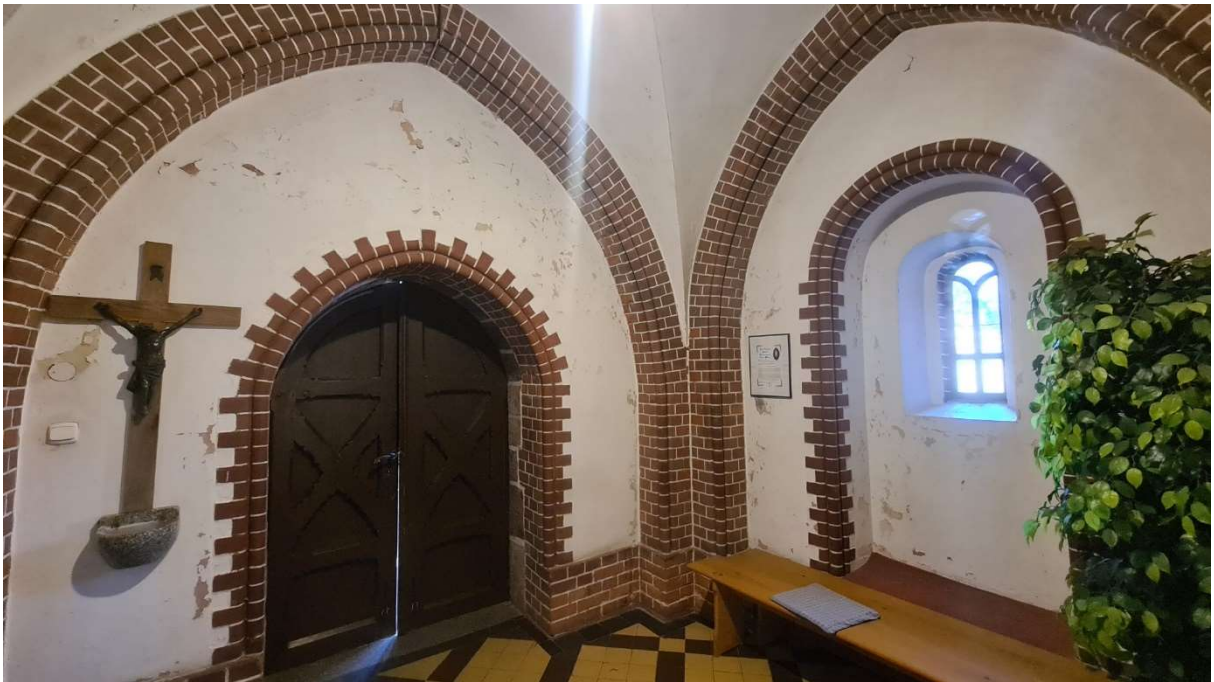
Odprowadzająca para wodna z silnie zawilgoconych ścian powoduje liczne złuszczenia powłok malarskich wewnątrz bryły obiektu.

Głównymi źródłami zawilgocenia ścian jest wnikanie wody opadowej przez zdegradowane zewnętrzne lico ścian oraz podciąganie kapilarne z gruntu poprzez uszkodzoną warstwę izolacji. W poziomie przyziemia zawilgocenie ścian potęgowane jest przez brak prawidłowych ukształtowanych odpływów rur spustowych a tym samym okresowe nawodnienie gruntu w strefach spustów. Należy wykonać odpływy odprowadzające wody opadowe na odległość minimum 4,0m od lica muru.

Fot.15. Widok łuszczących się powłok malarskich na skutek zawilgocenia murów przyziemia wewnątrz kruchty.

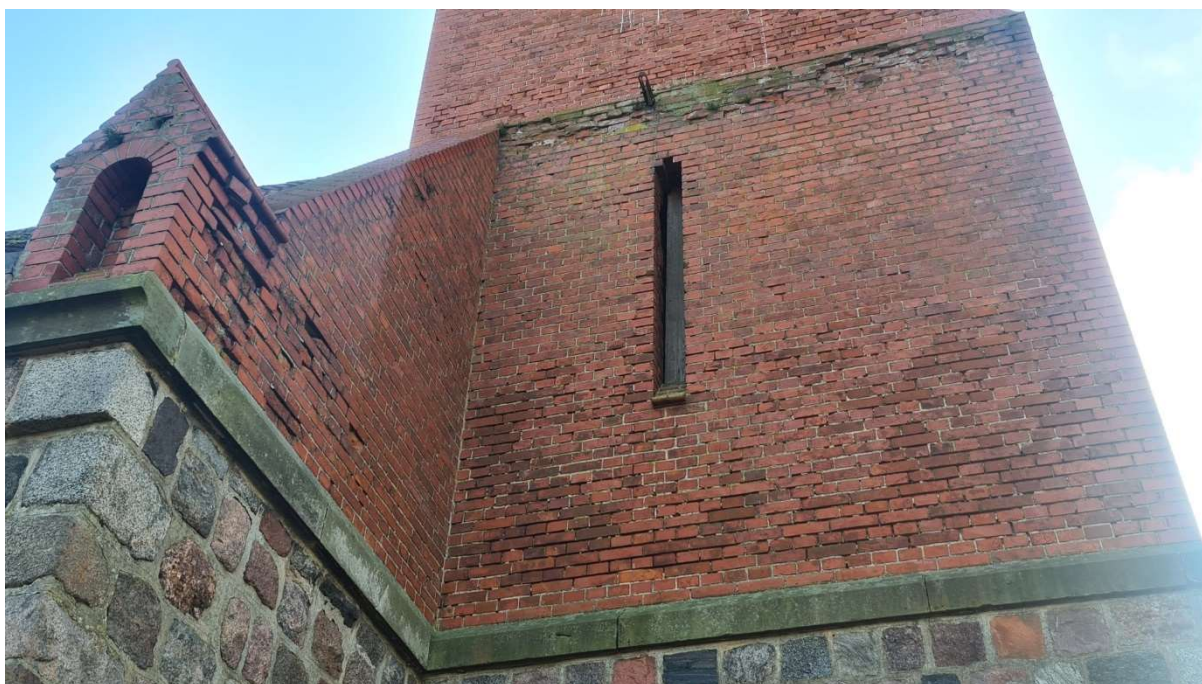
Fot.16. Widok uszkodzeń północnej ściany wieży i zachodniej ściany szczytowej nawy.

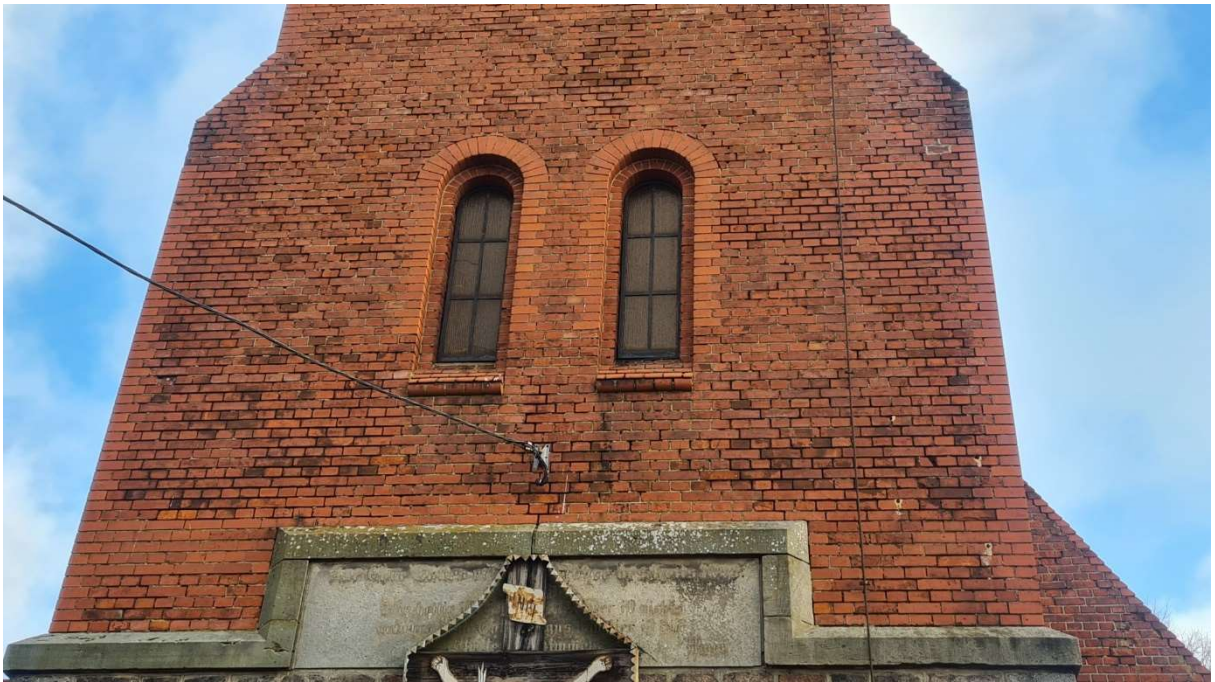
Fot.17. Widok uszkodzeń zachodniej ściany wieży.

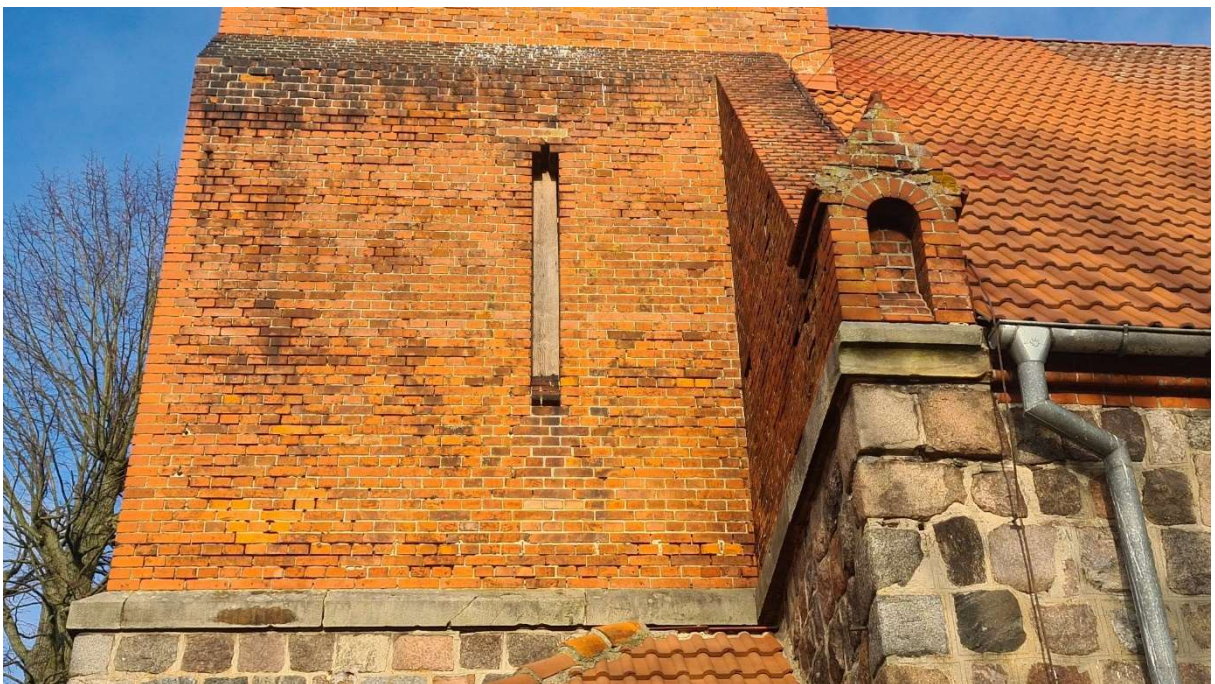
Fot.18. Widok uszkodzeń południowej ściany wieży.

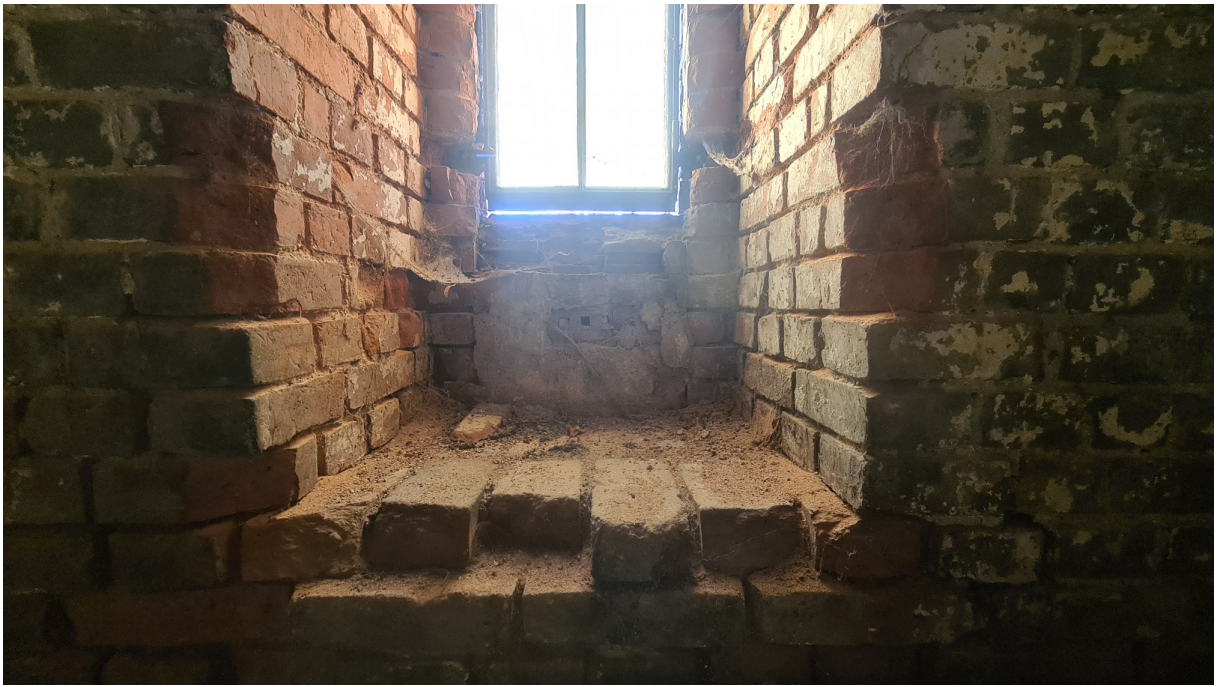
Fot.19. Widok zawilgoconej i zdegradowanej wnęki okiennej wewnątrz przestrzeni wierzy.

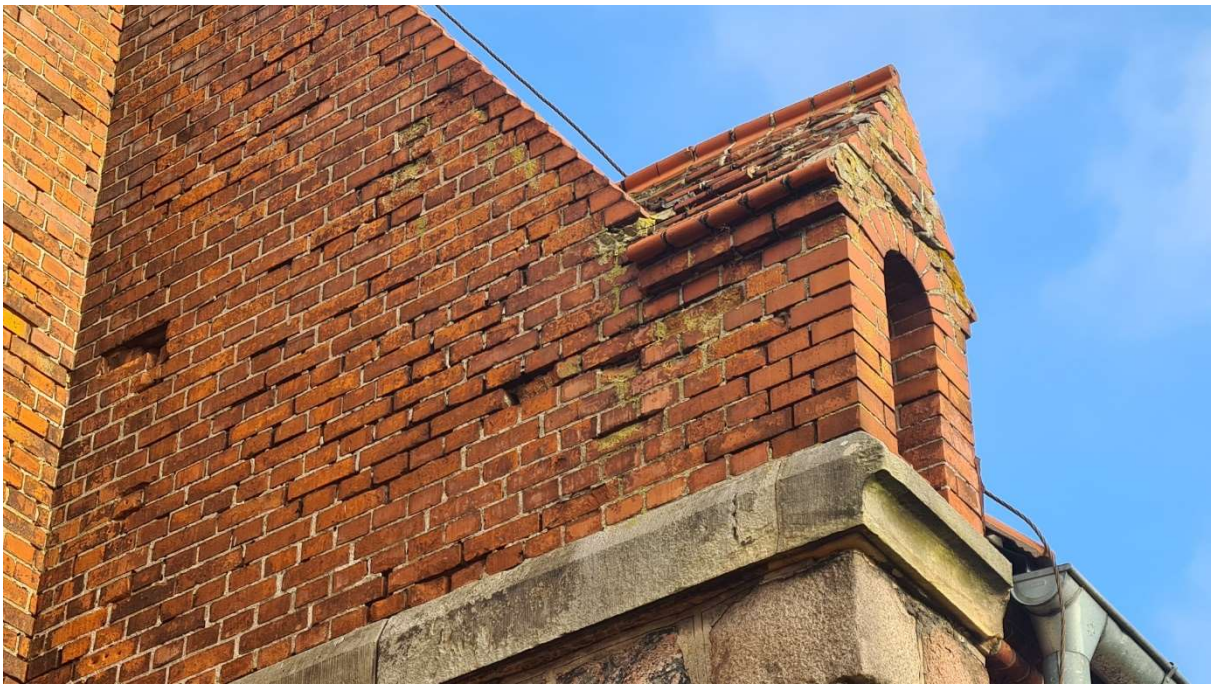
Fot.20. Widok uszkodzeń zachodniej ściany szczytowej.

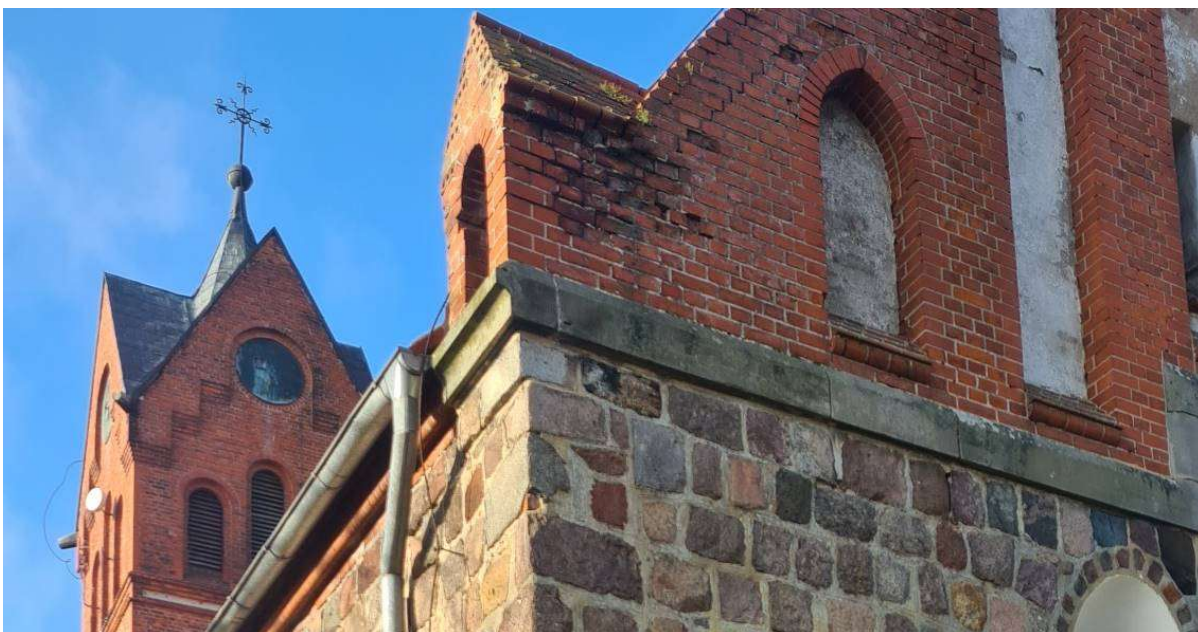
Fot.21. Widok uszkodzeń wschodniej ściany szczytowej.

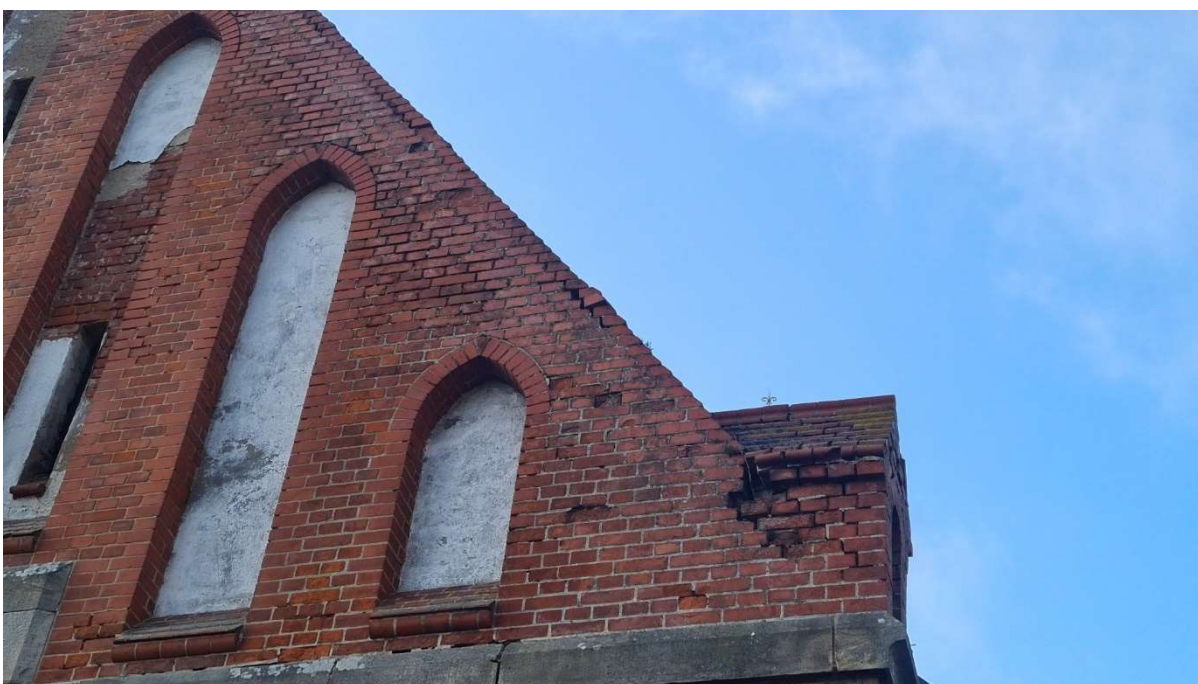
Fot.22. Widok uszkodzeń wschodniej ściany szczytowej.

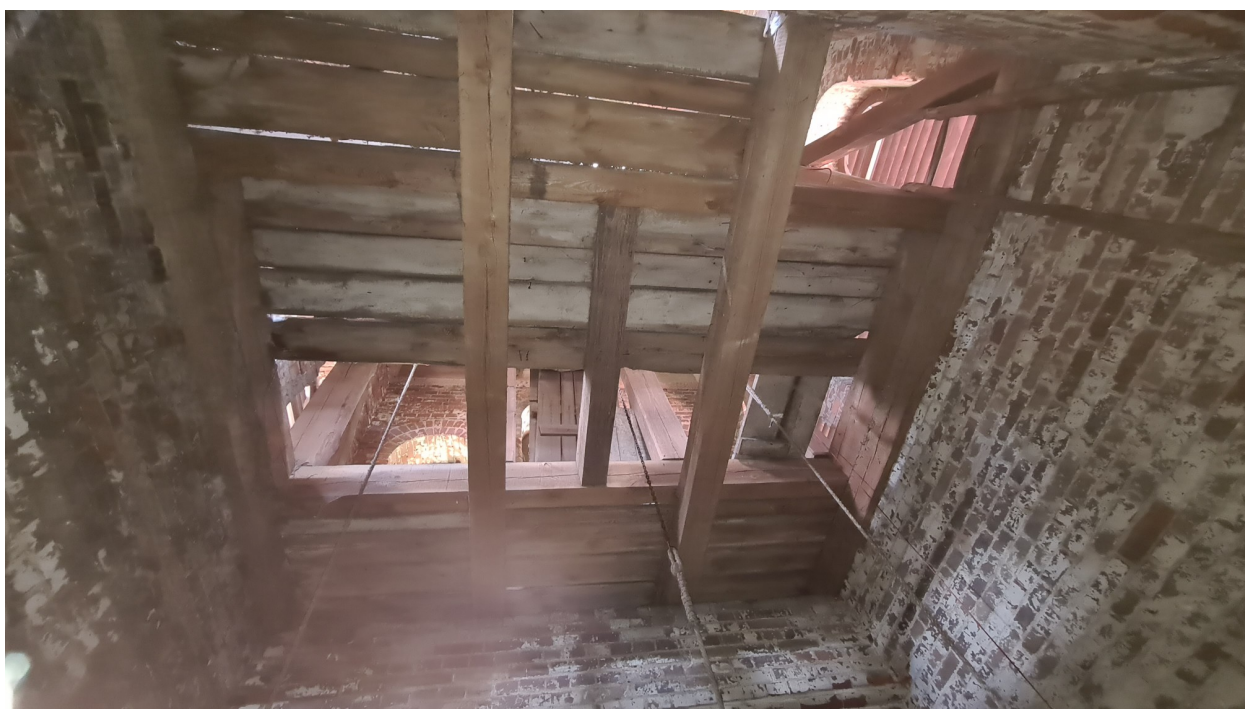
Fot.23. strop drewniany w poziomie +15,80.

Ogólnie stan zachowania masy belek drewnianych ocenia się na dobry, nie stwierdzono uszkodzeń powodowanych larwami owadów, ani nadmiernego zawilgocenia, bądź też zagrzybienia powierzchni elementów drewnianych stropu. Niepokojące jest trwałe zawilgocenie belek drewnianych w strefie oparcia na murach wieży. Ze względu na liczne braki i uszkodzenia poszycie drewniane stropu nadaje się do wymiany.

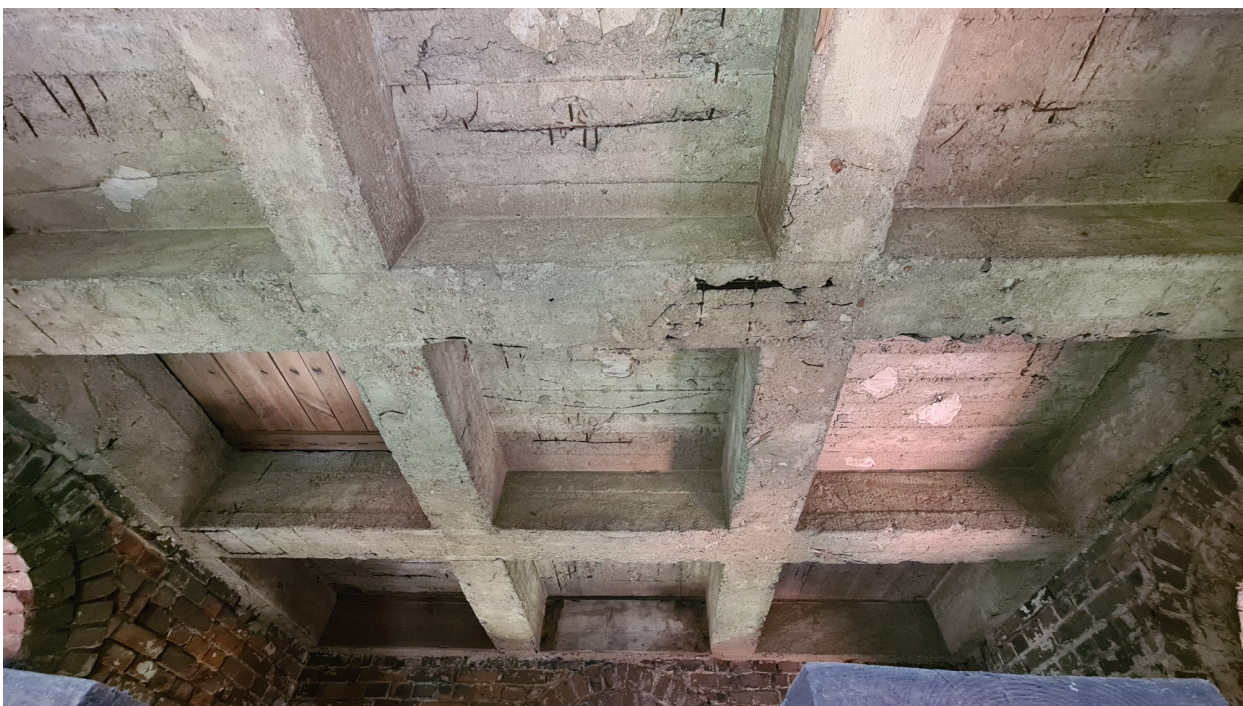
Fot.24. Strop żelbetowy w poziomie +19,30.

- brak prawidłowego zagęszczenia mieszanki betonowej,
- brak odpowiedniej grubości otuliny prętów zbrojenia lub zupełny jej brak,
- silnie zaawansowana korozja zbrojenia,
- liczne i rozległe odwarstwieniami na dolnej powierzchni stropu spowodowane zapewne nieprawidłowym wykonaniem i demontażem szalunku.

Ponieważ nie zaobserwowano nieprawidłowych oznak pracy stropu, stwierdza się że, jest w miernym stanie technicznym.

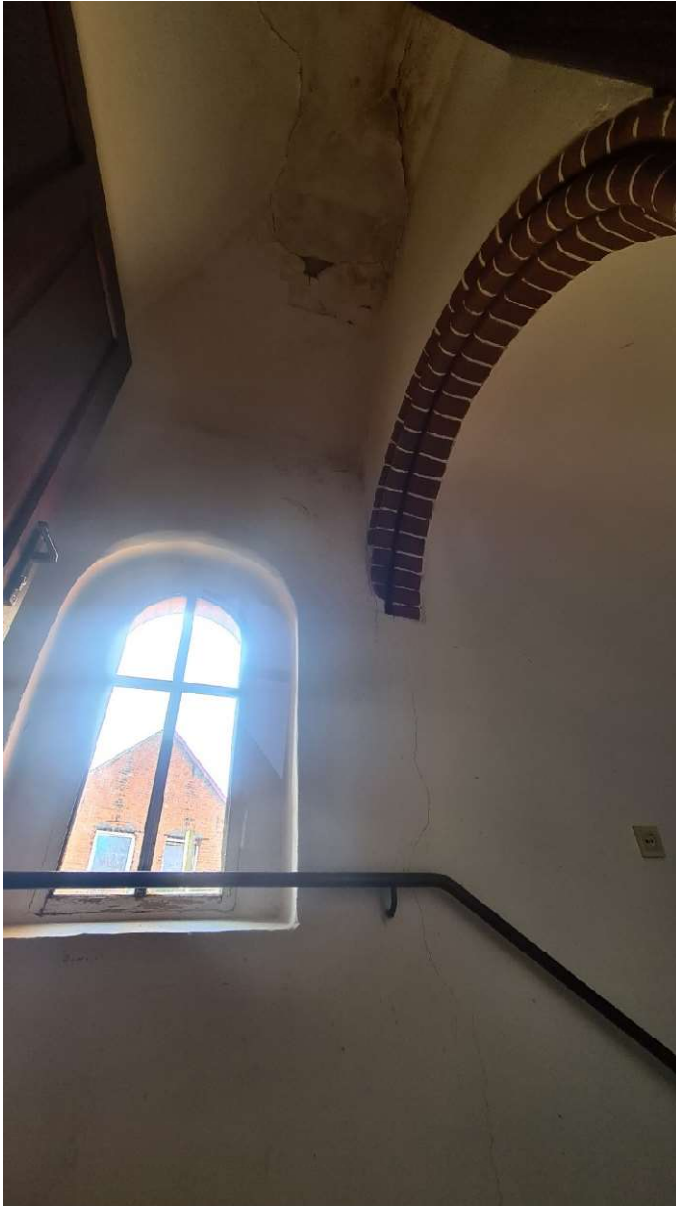
Stan techniczny dachu nad przybudówką, stanowiącą klatkę schodową na poziom empory określa się jako awaryjny. Nieszczelności pokrycia dachu, głównie na połączeniu ze ścianą szczytową i murem wieży powodują liczne zacieki, zawilgocenia sufitu wewnątrz przybudówki, ścian wieży i konstrukcji dachu.

Fot.25. Widok zawilgoceń wewnątrz przybudówki powodowanych nieszczelnym pokryciem.

- wymienić uszkodzone elementy konstrukcji,
- w przypadku uszkodzenia pokrycia wymienić je na nowe,
- pomiędzy murem a kalenicą wykonać kosz z blachy z odpowiednim spadkiem umożliwiając odpływ wody opadowej,
- uszczelnić połączenia dachu i ścian.

- Zdemontować pokrycie dachu nad przybudówką.
- Wymienić uszkodzone elementy konstrukcji dachu (w razie konieczności).
- Ułożyć wiatroizolację pod pokryciem przybudówki.
- Zamontować pokrycie dachu.
- Zamontować obróbki blacharskie w tym kosz pomiędzy kalenicą a murem ze szczególnym zwróceniem uwagi na kierunki odpływu wód opadowych i uszczelnienie przy krawędzi z murem.

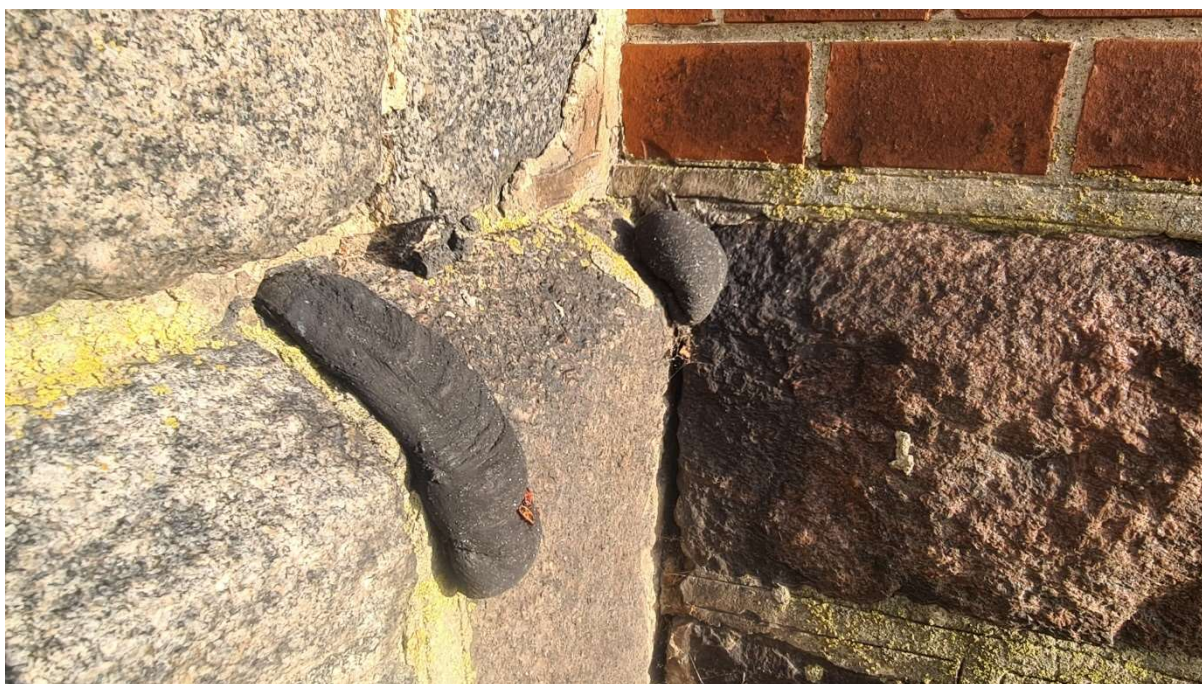
Dowodem na to są wycieki masy bitumicznej z wnętrza muru. Masa bitumiczna straciła elastyczność i jest podatna na kruche pękanie, stąd też taka izolacja w bardzo ograniczonym stopniu spełnia swoją rolę.

Fot.26. Widok wycieku masy bitumicznej.
