## PROGRAM PRAC

**„Konservacja witraży i siatek ochronnych w kościele filialnym neogotyckim pw. św. Stanisława Biskupa w Sokółsku, należącego do parafii rzymskokatolickiej pw. św. Antoniego z Padwy, ul. Wesoła 1, 66-510 Bobrówko. ”**

# KARTA IDENTYFIKACYJNA ZABYTKU I DOKUMENTACJI KONSERWATORSKIEJ

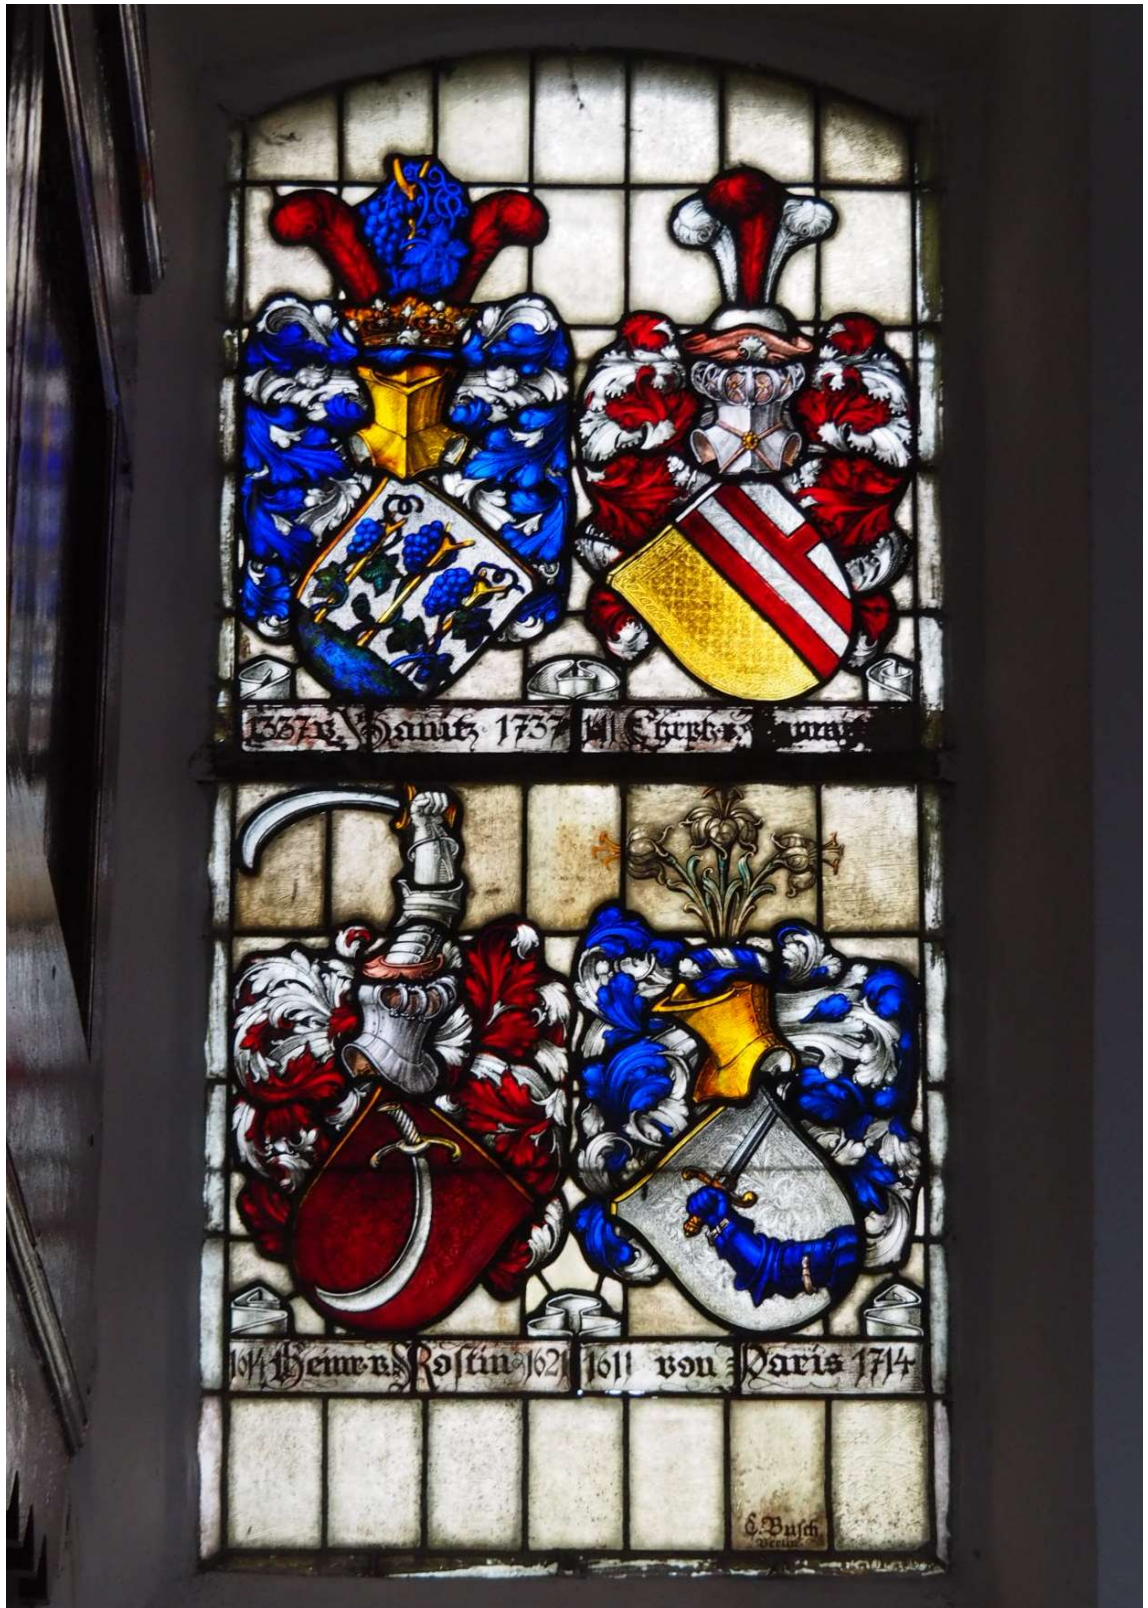
Widok okna 3 n, str. północna

Witraże są w bardzo złym stanie. W dużym stopniu zabrudzone od strony zewnętrznej jak i wewnętrznej. Konstrukcja nośna jest ogólnie w złym stanie. Podziały metalowe okien i istniejąca konstrukcja stalowa okien pokryte są warstwą korozji.

Siatka ołowiana jest uszkodzona, popękana, kwatery witrażowe wygięte i nieszczelne (fot. str. 27). Widoczne są w niektórych miejscach na siatce ołowianej białe naloty węgla ołowiu. Na szklach antycznych stanowiących inskrypcje są ślady zamalowania częściowego farbą olejną.

Wszystkie ubytki w oszkleniu witraży należy zrekonstruować szkłem dobranym kolorystycznie i wzorem faktury zgodnym wg oryginału.

Należy wzmocnić kwatery witrażowe przez wymianę uszkodzonego ołowiu zastępując go nowymi profilami ołowianymi i ponownie uszczelnić - przekitować kitem szklarskim.

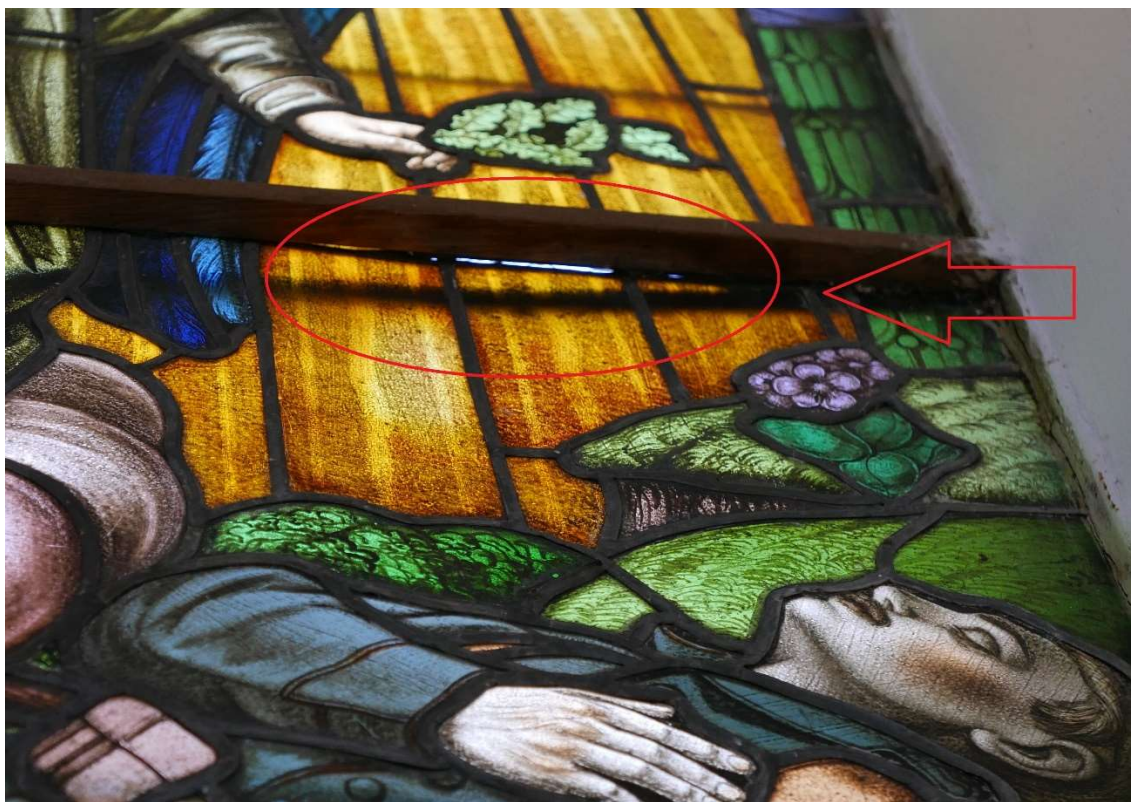
Detal okna 7 s

Użyty materiał/technika wykonania: szkło antyczne, ołów, cyna, patyna, emalia,  
Wcześniejsze konserwacje: stwierdzono wtórne prace renowacyjne w oknie 7s  
Wcześniejsze dokumentacje: brak danych
